Definition Markisentyp

Zuordnung Markisentyp

Wartungsarbeiten

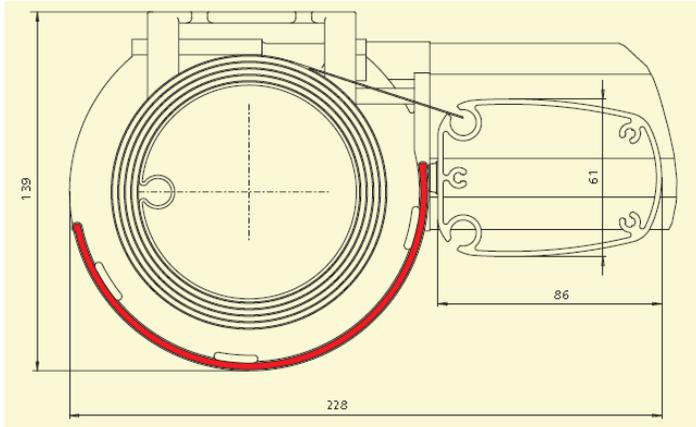
Schnitt und Abmessungen

- Drehmoment vom Becker-Motor R20/17SE-B beträgt 20 Nm
- Wg. Hebelarm von geschätzt ca. 80 mm (eher weniger) beträgt die maximale Zugkraft ca. 275 N
- Wg. 6-Fach-Umlenkung der Spannseile beträgt die aktuelle Tuchspannung (Gasdruckfedern haben 400 N Spannkraft)
 - $2 \times (400/6) = 133,33 \text{ N}$
- Bei Erhöhung auf 500 N Spannkraft der Gasdruckfedern ergibt sich eine um 20 % höhere Spannkraft
 - $133,33 \times 1,2 = 160 \text{ N}$
- Die leicht erhöhte Spannkraft ist auch unter Berücksichtigung der Reibungsverluste etc. für den Motor zu schaffen und auch die übrige Konstruktion wirkt ausreichend stabil dafür (Seil hat 1900 N Bruchlast, die auch trotz deutlicher Schwächung an der Knotenstelle ausreichend ist)

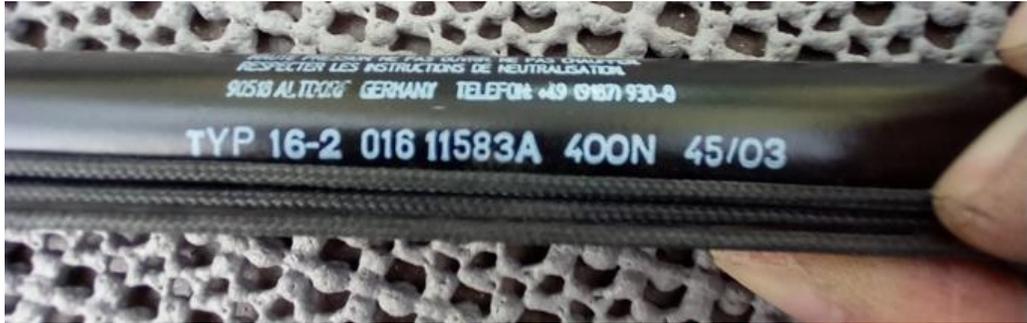
Gasdruckfeder lang (optional mit auf 500 N erhöhter Spannkraft)

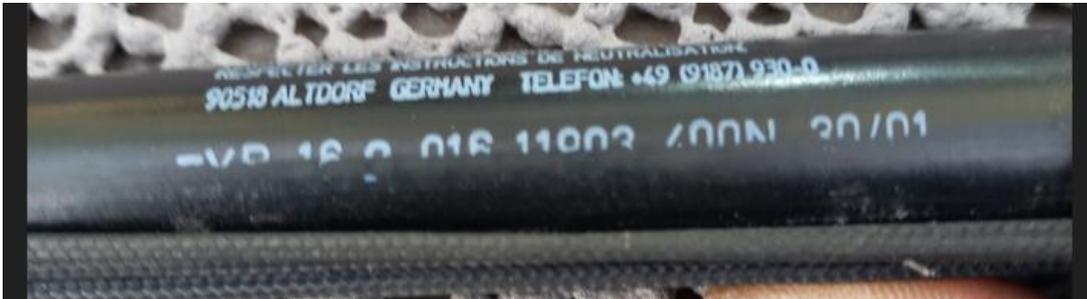
Gasdruckfeder kurz (optional mit auf 500 N erhöhter Spannkraft)

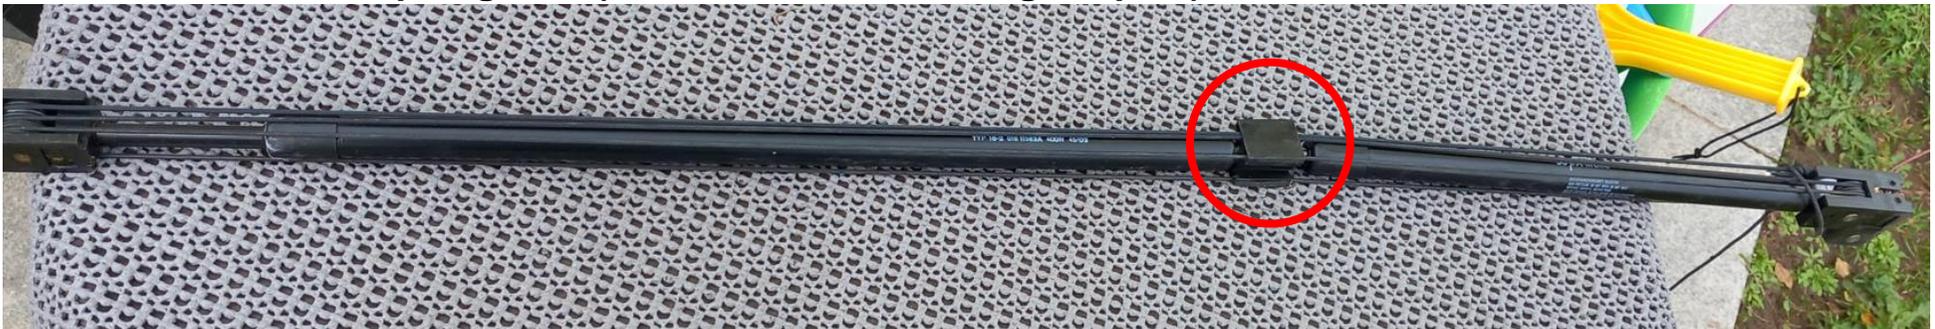
Verbinder der beiden Gasdruckfedern (rot eingekreist), noch intakt, jedoch benötigt, da diese ggf. bei Tausch der Gasdruckfedern kaputt gehen (beim Ausrasten des Kugelkopfes)
