Der Streitpunkt: Lochschäden an Doppelsteg-Lichtplatten

Hagel oder nicht?

Serie Sachverständige: Bei einer Werkhalle war ein 120 m langes Lichtband durch Tausende Löcher perforiert. Der Eigentümer war der Meinung, dass es sich um einen Hagelschaden handeln könne. Etliche Gutachten, Berechnungen und Prüfverfahren erbrachten schlussendlich ein anderes Ergebnis.
Walter Holzapfel

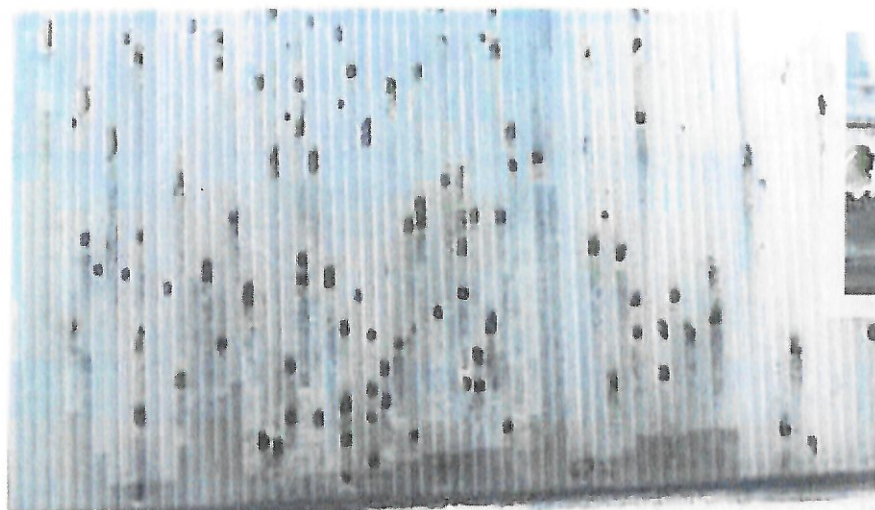
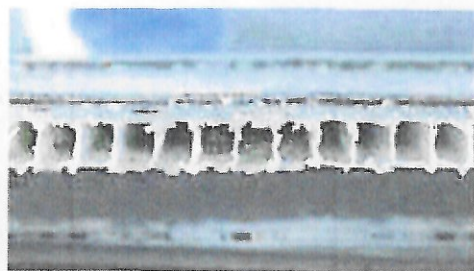
Zunächst musste also der beauftragte Sachverständige feststellen und bewerten, dass auf der WSW-Seite etwa 80 % der Steglichtplatten Schäden aufwiesen, auf der ONO-Seite jedoch maximal 20 % der Lichtplatten beschädigt waren. Sodann stellte er fest, dass die Stegabstände der Lichtplatten 8 mm, die Steghöhe 10 mm und die Dicke der Deckschichten 0,43 mm betragen. Die ovalen Lochungen befanden sich nur in der Oberschale und immer exakt zwischen zwei Stegen, waren also maximal 7 mm breit; an keiner Stelle war ein Steg beschädigt. Da keiner der Plattenstege beschädigt war, müssten, wenn es sich um Hagelschaden gehandelt hätte, die Hagelkörner kleiner als 7 mm gewesen sein.

Die Stegabstände der Lichtplatten betragen 8 mm, die Steghöhe 10 mm bei einer Deckschichtdicke von 0,43 mm. Die ovalen Lochungen befanden sich nur in der Oberschale und immer exakt zwischen zwei Stegen, waren also maximal 7 mm breit. An keiner Stelle war ein Steg beschädigt. Das Foto links lässt das „Lochbild“ gut erkennen.

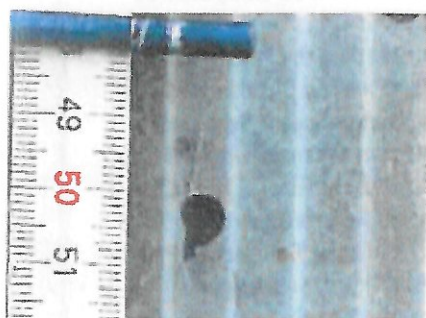
Es folgten Schlagversuche mit Hammer und dem Bohrschaft eines 4,9-mm-Metallbohrers, der auf die Zelle aufgesetzt wurde. Nach jeweils heftigem Hammerschlag entstanden zwischen den Zellstegen ebenfalls Ovallöcher, jedoch immer auch Flankenrisse in der Oberschale. Weitere Schlagversuche mit einem 20-mm-Rundkopf-Blechtreibhammer erbrachten grobe Einbrüche mit Flankenrissen, jedoch keine Rund- oder Ovallöcher.

Durchgeführte Schlagprobe mit Metallrundstab
