Selbstständige Beweissicherung und Dokumentation von Zugluft und Kälteerscheinungen bei Schüco Fenster- und Tür-Elementen

System / Aluminium Ausstattung der Schüco Fenster- und Türelemente: Herstellung: März 2017 Montage: März 2017	Fenstersystem: Schüco AWS 75 SI Aluminiumprofil <ul style="list-style-type: none"> • 3 Kammer Profilsystem thermisch getrennt • 2 Dichtungsebenen • 3-fach-Energiespar-Verglasung Ug 0,6 Patentierter Kälte - Stopp im Glasverbund Isolierglas mit hochdämmenden Randverbund keine Schwitzwasserbildung bei niedriger Außentemperaturen Türsystem: ADS 90 Modell 9470 P Türsystem: ADS 75 ausgestattet für KfW-Förderung RAL-Abdichtung, gesetzl. vorgeschrieben nach ENEC Abdichtung der Anschlussfugen zum Mauerwerk nach neuesten Stand der Technik laut gesetzlichen Richtlinien (RAL - Abdichtung)
Anzahl Fensterelemente Anzahl Haustüren Anzahl Nebeneingangstüren	30 Stck. (Angebots-Pos. 1 - 30) 1 Stck. (Angebots-Pos. 63) 6 Stck. (Angebots-Pos. 64 - 69)
Montagebetrieb und Auftragnehmer Profilverarbeitung Systemanbieter	Eibner und Regnath Süd GmbH Industriepark Erasbach B2 92334 Berching OLIVA GmbH Fenster und Türen Boschstraße 1 45770 Marl-Lenkerbeck Schüco International KG K

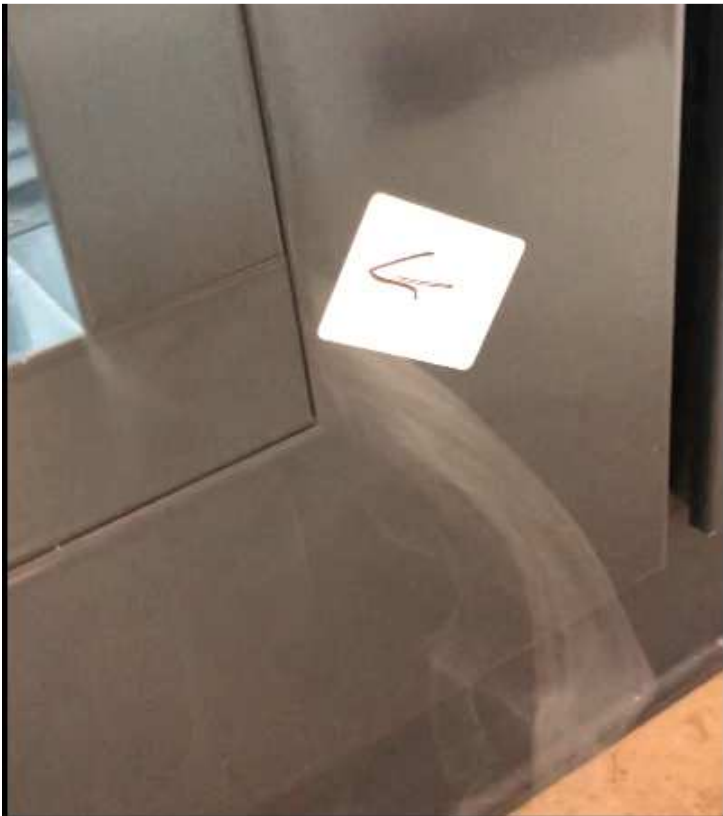
Bild- und Video Material - Ausschnitte / Auszüge zu Pos. 1

Name des Schüco Fenster- Türen- Elements:	EG - Fensterelement rechts zum Wintergarten
Position im Angebot:	1
Angezeigter Mangel:	Starker Luftzug und Kälteerscheinungen im Essbereich
Durchgeführte eigene Untersuchung:	Rauchtest, Wärmebild mit Max. -und Min. Temperatur
Auswirkungen und Folgen:	<ul style="list-style-type: none"> - Erhöhter Heizbedarf - Verlust der KfW-Förderung - Starker Luftzug und Kälteerscheinungen im Essbereich - Schäden am Bauwerk durch Wärmebrücken
Untersuchungsergebnisse:	Mittlere bis starke Rauchentwicklung im Innenbereich. Rauch zieht durch Schlitz im gesamten Fenster-Rahmen und - Flügelbereich.
Zusammenfassung Bild und Videomaterial:

Rauch zieht durch Fugen und Schlitzze

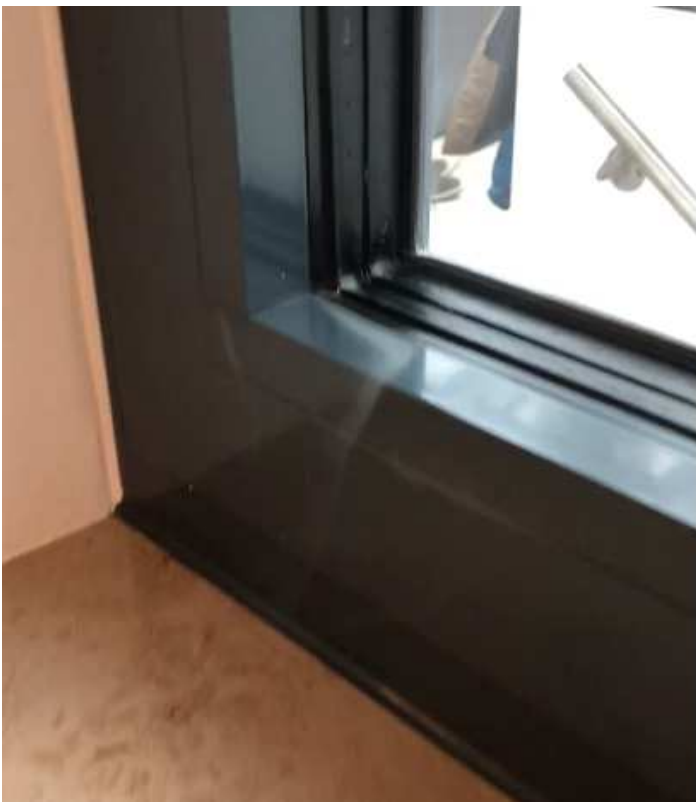
Rauch zieht durch Fugen und Schlitzze

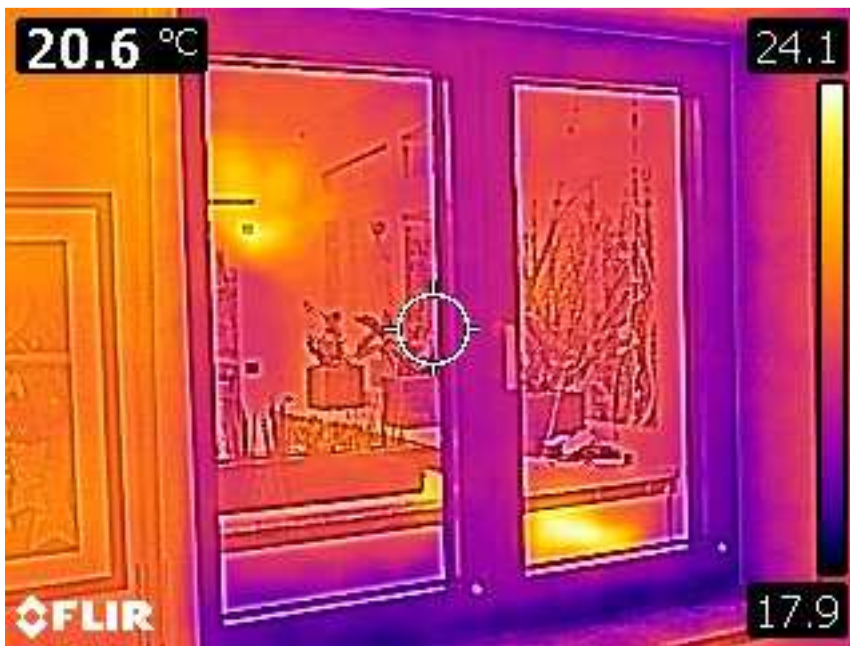
Bild- und Video Material - Ausschnitte / Auszüge zu Pos. 1

Innenaufnahme: Hoher Temperaturunterschied im unteren Bereich des Fensters

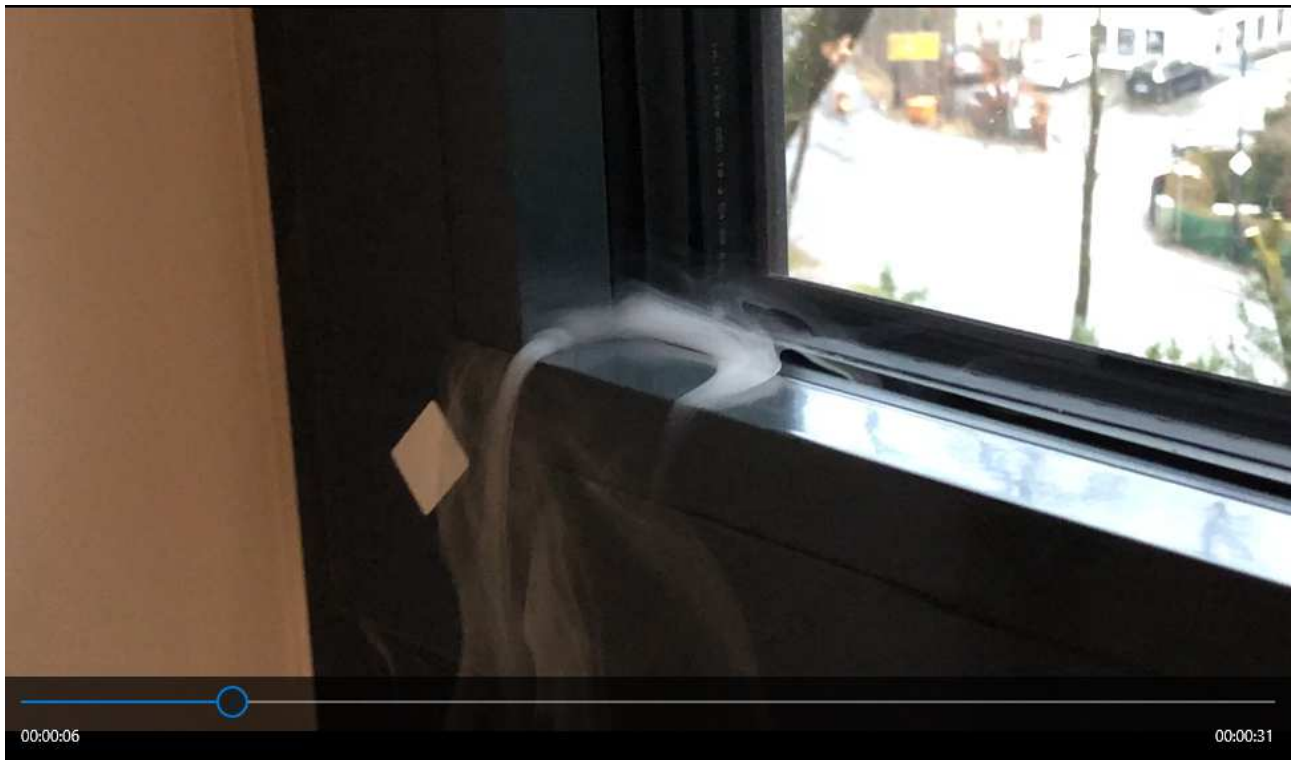
Bild- und Video Material - Ausschnitte / Auszüge zu Pos. 3

Name des Schüco Fenster-Türen-Elements:	EG - Fensterelement Wohnzimmer - bodentief links
Position im Angebot:	3
Angezeigter Mangel:	Starker Luftzug und Kälteerscheinungen im Fensterbereich und gesamten Wohnzimmer, kalter Fußboden vor dem Fenster
Durchgeführte eigene Untersuchung:	Rauchtest, Wärmebild mit Max. -und Min. Temperatur, Anemometer-Test
Auswirkungen und Folgen:	<ul style="list-style-type: none"> - Erhöhter Heizbedarf - Verlust der KfW-Förderung - Kalter Boden vor dem Fensterelement - Extreme Kälteerscheinungen im gesamten Wohnzimmerbereich - Schäden am Bauwerk durch Wärmebrücken
Untersuchungsergebnisse:	Schnelle und starke Rauchentwicklung im Innenbereich, Rauch zieht durch kleinere Schlitze im gesamten Fenster-Rahmen und -Flügelbereich. Starker Rauchdurchzug unterhalb des bodentiefen Fensters unter dem Holzparkett
Zusammenfassung Bild und Videomaterial:

Rauch zieht durch Fugen und Schlitzze

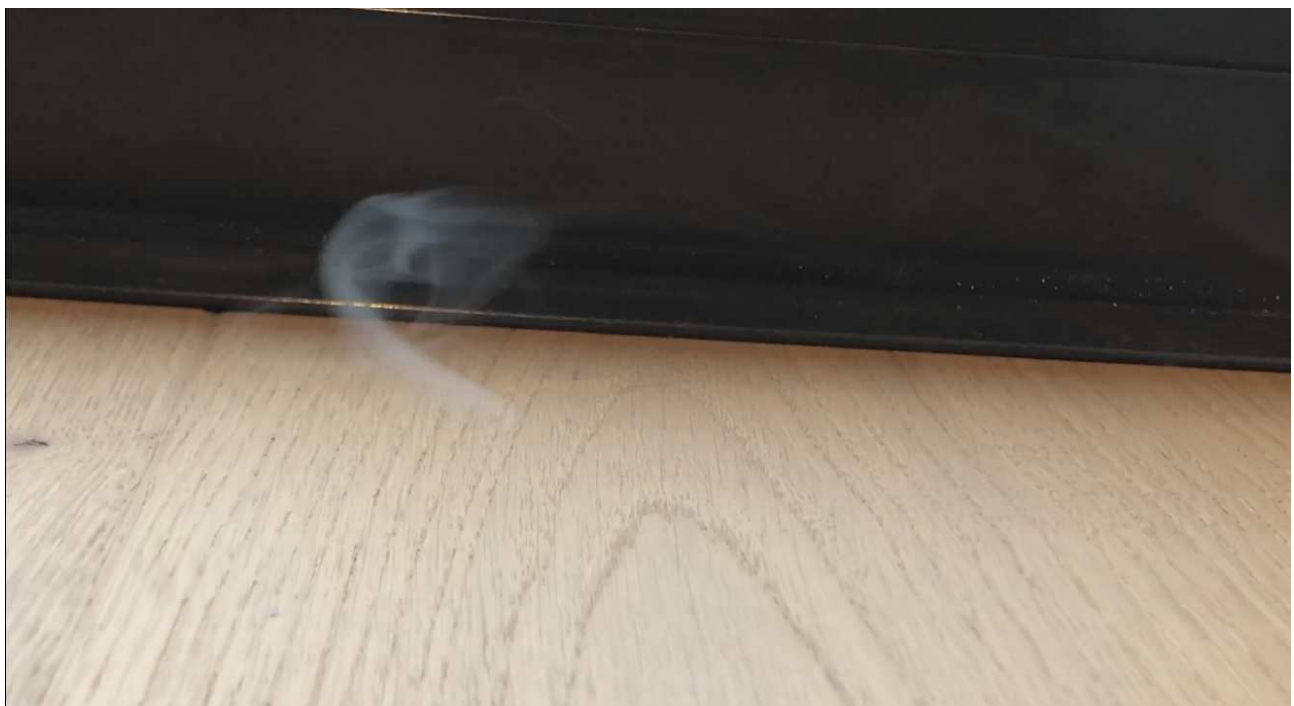
Rauch zieht durch unterhalb des Parketts durch die Abdeckleiste

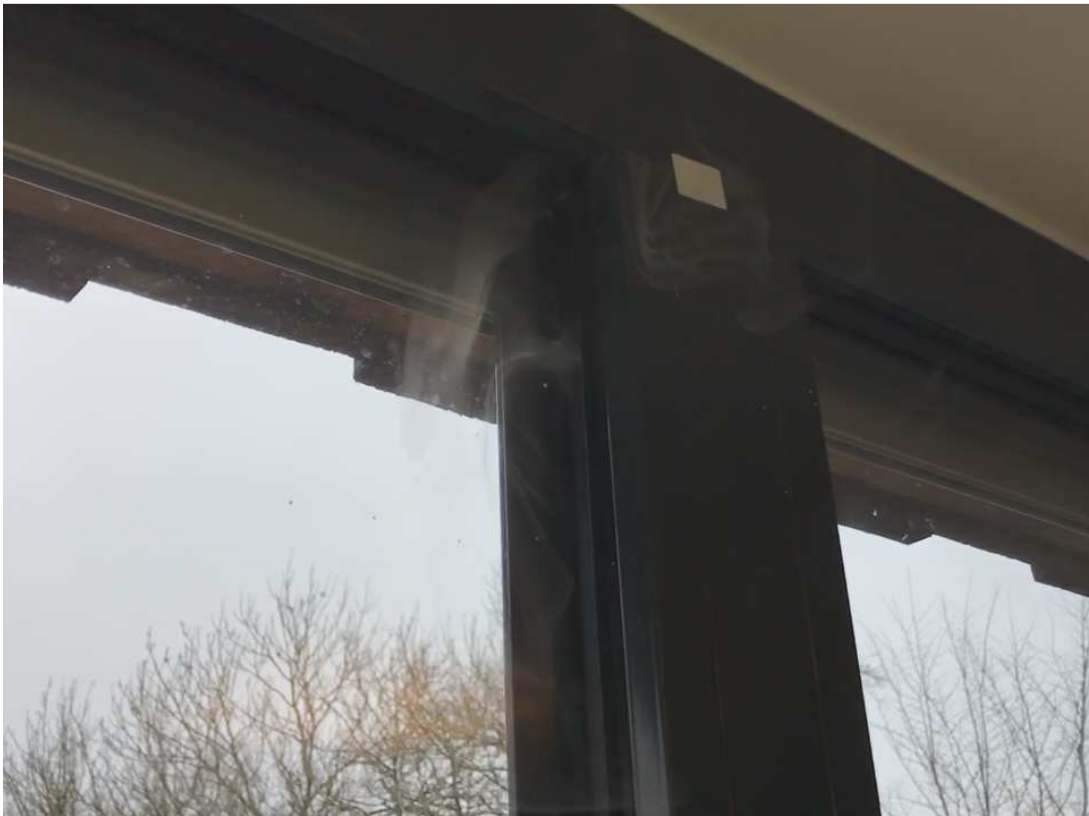
Bild- und Video Material - Ausschnitte / Auszüge zu Pos. 3

Rauch zieht durch Fugen und Schlitz

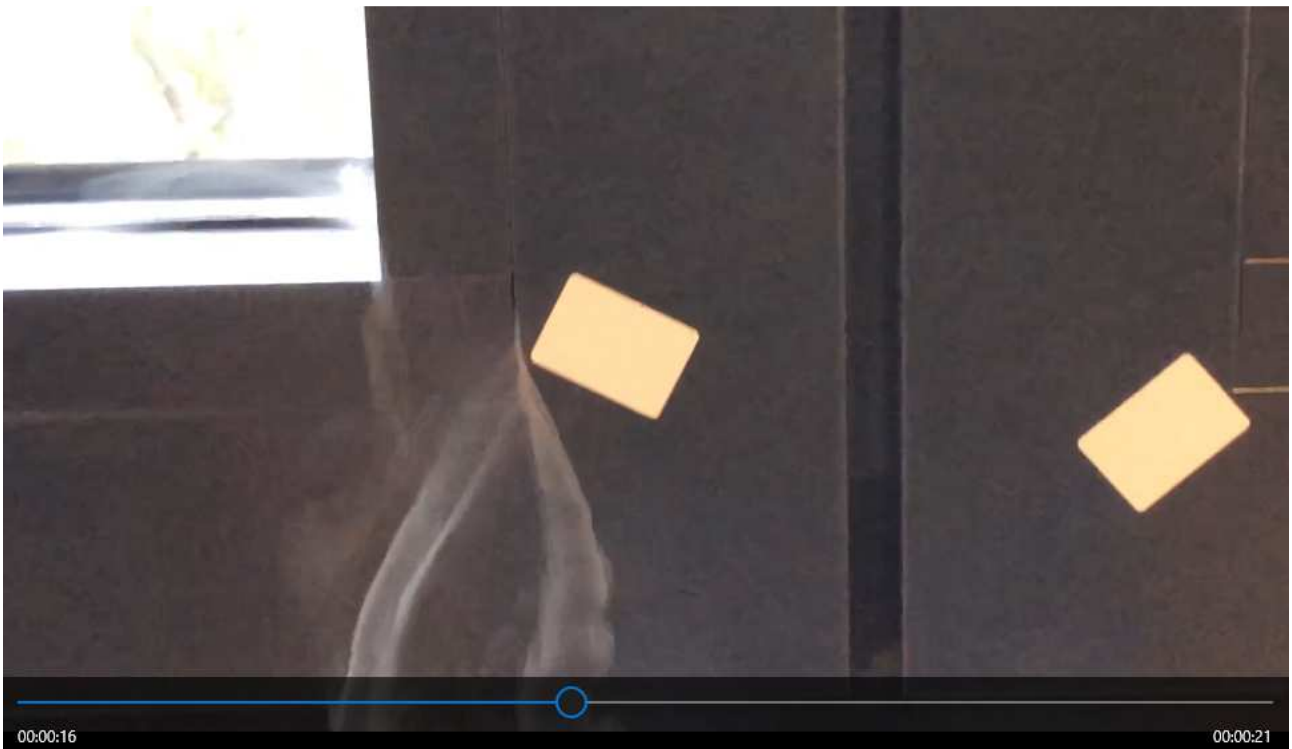
Rauch zieht durch Fugen und Schlitz

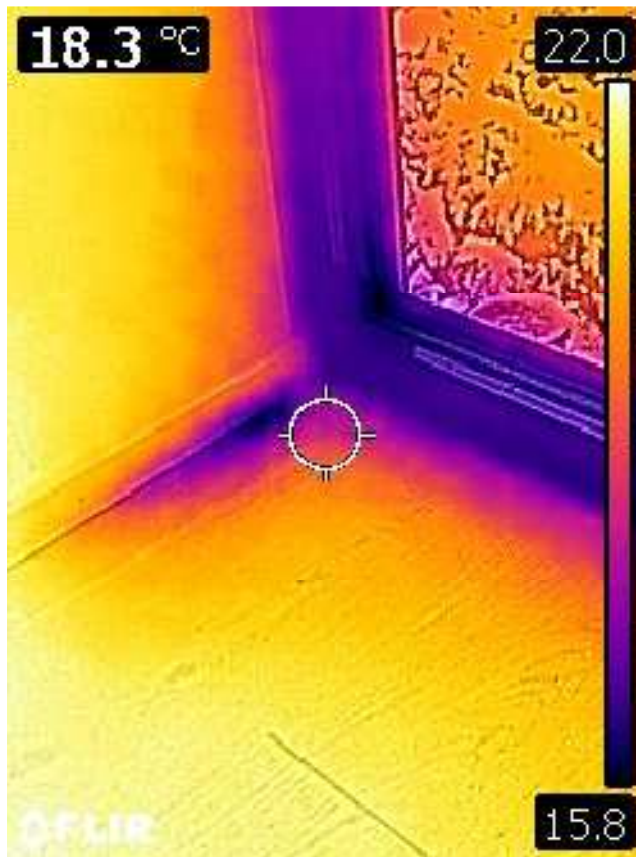
Bild- und Video Material - Ausschnitte / Auszüge zu Pos. 3

Innenaufnahme: Erkennbar kalte Stelle im Eck unterhalb des bodentiefen Elements, Rauchentwicklung Bereich

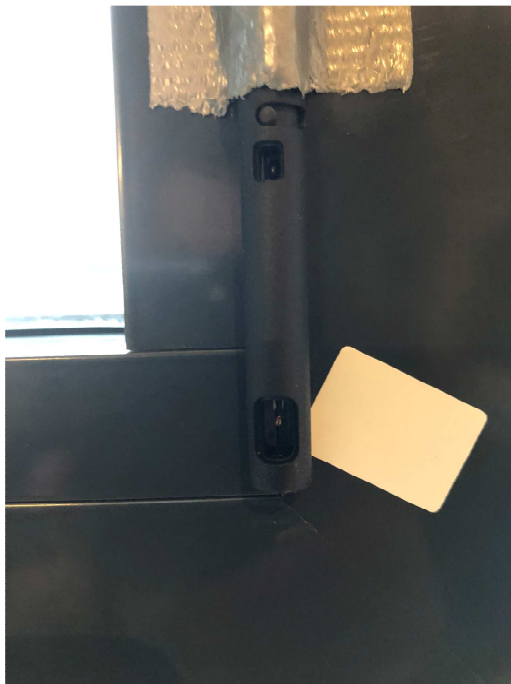
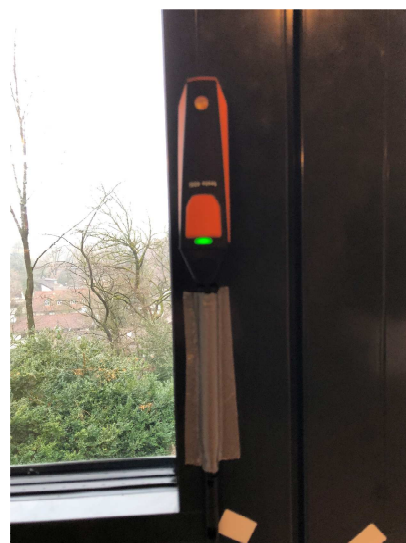
Ein Test mit einem Anemometer von Testo ergab einen Volumenstrom von 3240 m³/h an einem einzelnen Schlitz.

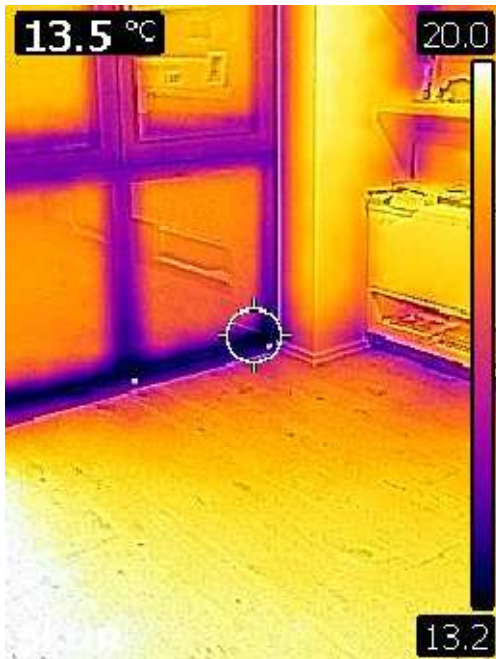
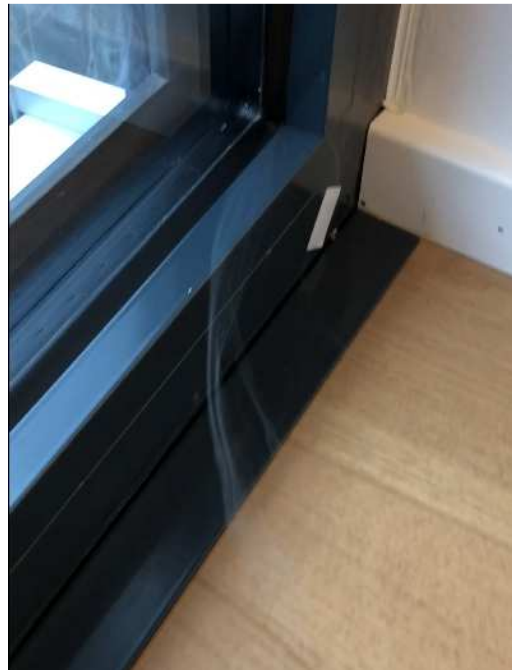
Bild- und Video Material - Ausschnitte / Auszüge zu Pos. 4

Name des Schüco Fenster-Türen-Elements:	EG - Fensterelement Wohnzimmer - bodentief rechts
Position im Angebot:	4
Angezeigter Mangel:	Starker Luftzug und Kälteerscheinungen im Fensterbereich und gesamten Wohnzimmer, kalter Fußboden vor dem Fenster
Durchgeführte eigene Untersuchung:	Rauchtest, Wärmebild mit Max. -und Min. Temperatur
Auswirkungen und Folgen:	<ul style="list-style-type: none"> - Erhöhter Heizbedarf - Verlust der KfW-Förderung - Kalter Boden vor dem Fensterelement - Extreme Kälteerscheinungen im Wohnzimmerbereich - Schäden am Bauwerk durch Wärmebrücken
Untersuchungsergebnisse:	Schnelle und starke Raumentwicklung im Innenbereich, Rauch zieht durch Schlitz, Dichtungen und Fugen im gesamten Fenster-Rahmen und -Flügelbereich.
Zusammenfassung Bild und Videomaterial:	<div>       </div> <div>       </div> <div> <p>IMG_6692.JPG</p> <p>IMG_6702.MOV</p> <p>IMG_6703.MOV</p> <p>IMG_6705.JPG</p> <p>FLIR0043.jpg</p> <p>FLIR0048.jpg</p> </div>

Innenaufnahme: Hoher Temperaturunterschied im unteren Bereich des Fensters

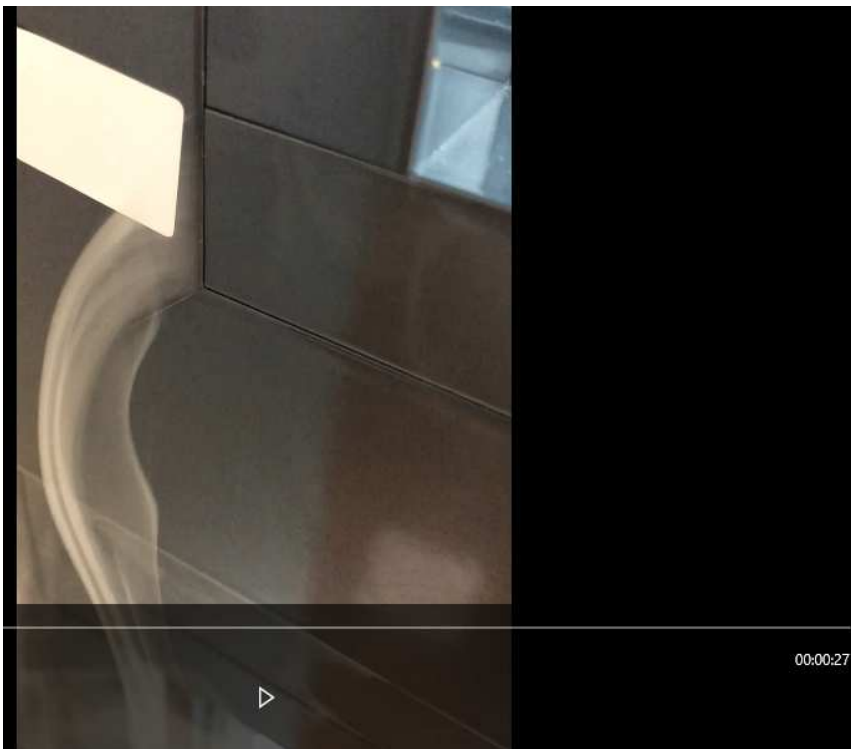
Rauch zieht durch Fugen und Schlitz

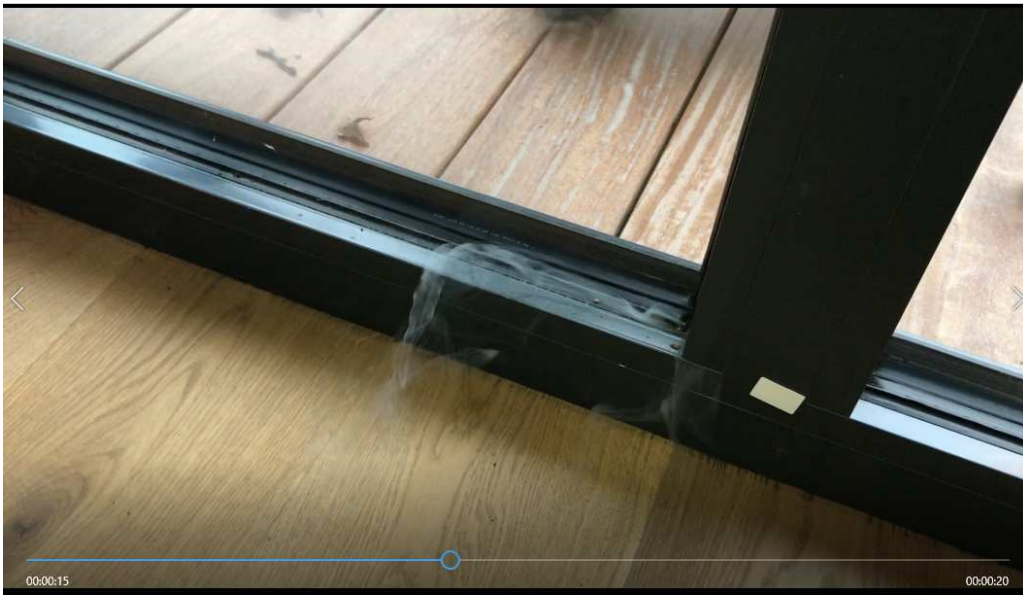
Bild- und Video Material - Ausschnitte / Auszüge zu Pos. 12

Name des Schüco Fenster-Türen-Elements:	OG - Balkontüre / Fensterelement Schlafzimmer - Eltern
Position im Angebot:	12
Angezeigter Mangel:	Starker Luftzug im Türbereich, kalter Fußboden vor dem Tür und Fensterelement
Durchgeführte eigene Untersuchung:	Rauchtest, Wärmebild mit Max. -und Min. Temperatur
Auswirkungen und Folgen:	<ul style="list-style-type: none"> - Erhöhter Heizbedarf - Verlust der KfW-Förderung - Zimmer nicht beheizbar - Zimmer bei starker Kälte und/oder Wind nicht nutzbar - Schäden am Bauwerk durch Wärmebrücken
Untersuchungsergebnisse:	Schnelle und starke Rauchentwicklung im Innenbereich, Rauch zieht durch kleinere Schlitzte im gesamten Fenster-Rahmen und -Flügelbereich. Starker Rauchdurchzug unterhalb der Balkontüre
Zusammenfassung Bild und Videomaterial:	
Dokumentation aktualisiert :	17.02.2017 MHU
Temperatur außen:	1 C°
Windgeschwindigkeit:	1-3 km/h
Innentemperatur:	19 C°

Rauch zieht durch Fugen und Schlitz

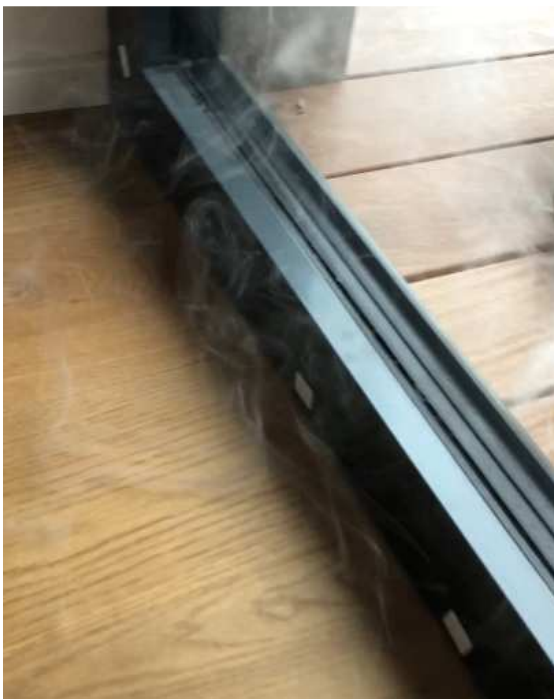
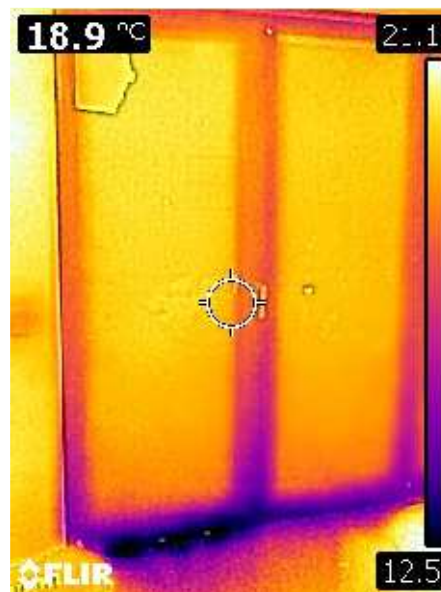
Rauch unter das Parkett / Innenaufnahme: Hoher Temperaturunterschied im unteren Bereich des Fensters

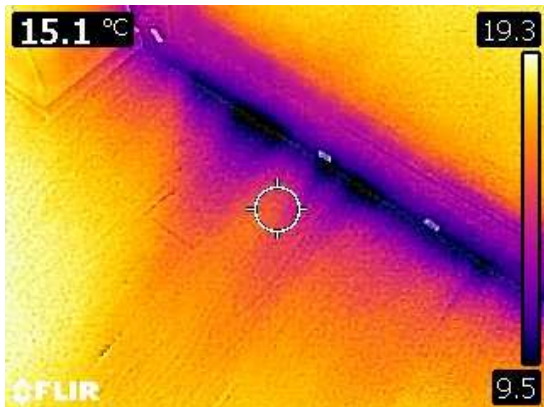
Bild- und Video Material - Ausschnitte / Auszüge zu Pos. 12

Innenaufnahme: Hoher Temperaturunterschied im unteren Bereich des Fensters

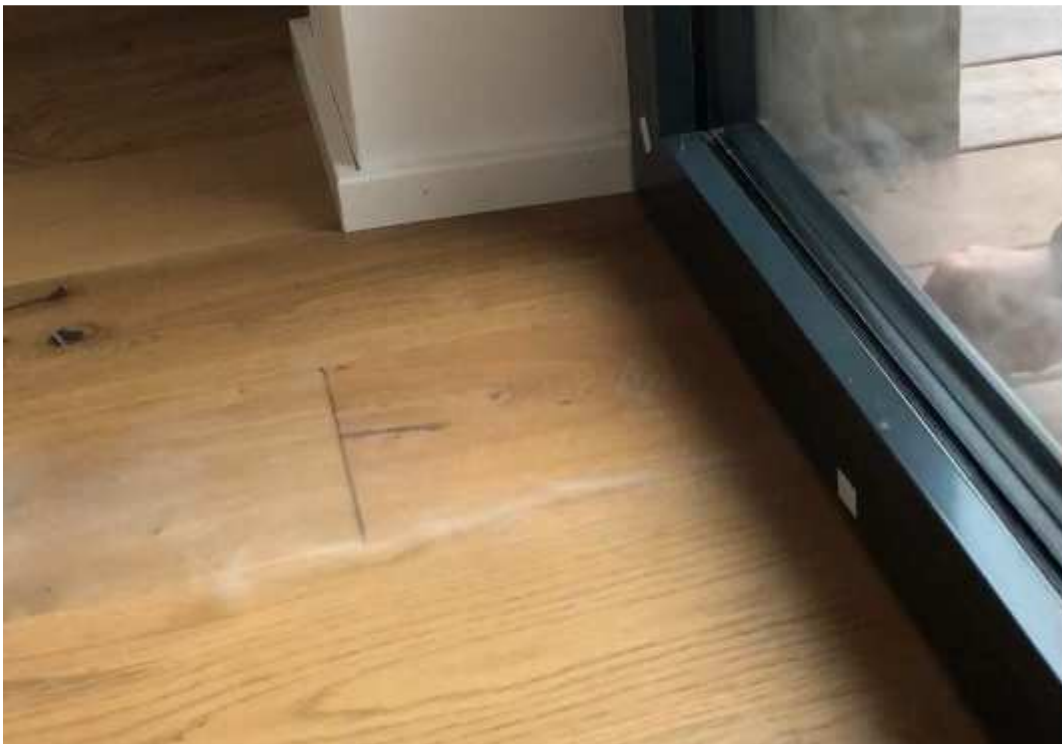
Rauch zieht unterhalb des Türelements zwischen der Rahmenverbreiterung durch

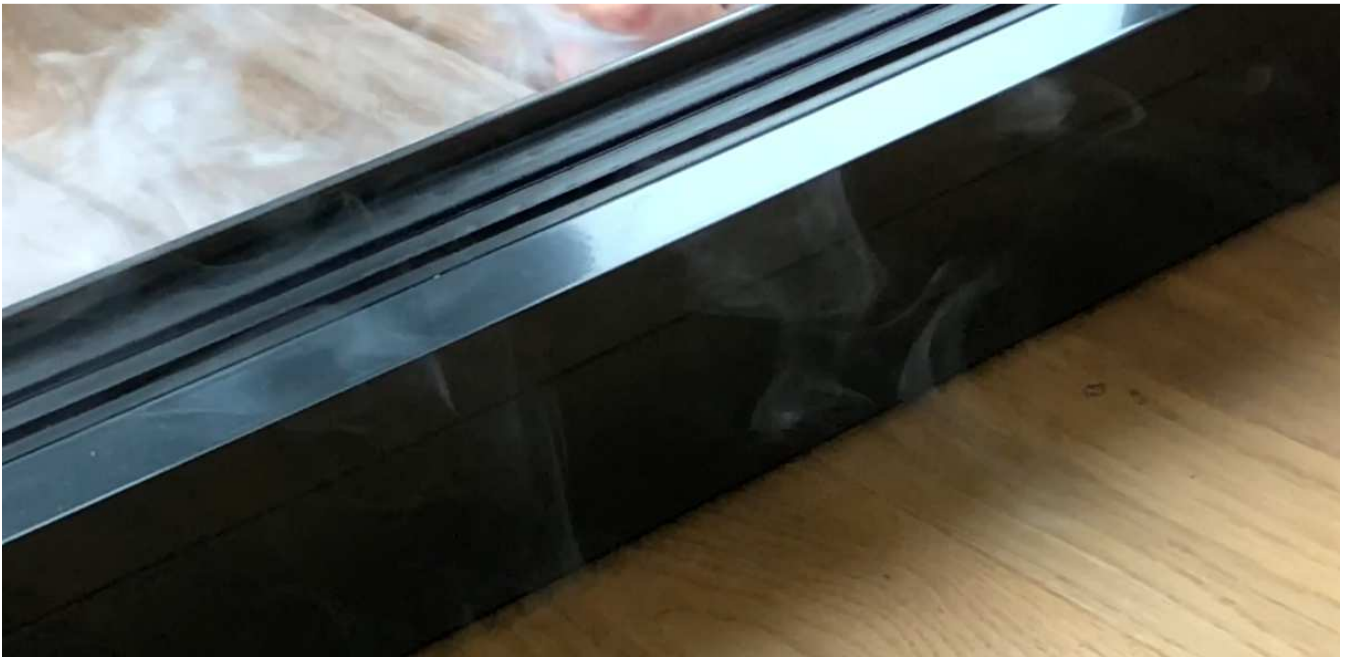
Bild- und Video Material - Ausschnitte / Auszüge zu Pos. 11

Name des Schüco Fenster-Türen-Elements:	OG - Balkontüre / Fensterelement Schlafzimmer - Kind
Position im Angebot:	11
Angezeigter Mangel:	Starker Luftzug im Türbereich, kalter Fußboden vor dem Tür und Fensterelement
Durchgeführte eigene Untersuchung:	Rauchtest, Wärmebild mit Max. -und Min. Temperatur
Auswirkungen und Folgen:	<ul style="list-style-type: none"> - Erhöhter Heizbedarf - Verlust der KfW-Förderung - Zimmer nicht beheizbar - Zimmer bei starker Kälte und/oder Wind bedingt nutzbar - Schäden am Bauwerk durch Wärmebrücken
Untersuchungsergebnisse:	Schnelle und starke Rauchentwicklung im Innenbereich, Rauch zieht durch kleinere Schlitze im gesamten Fenster-Rahmen und -Flügelbereich. Stärkerer Rauchdurchzug unterhalb der Balkontüre
Zusammenfassung Bild und Videomaterial:	<div>

Starke Rauchentwicklung unterhalb des Parketts

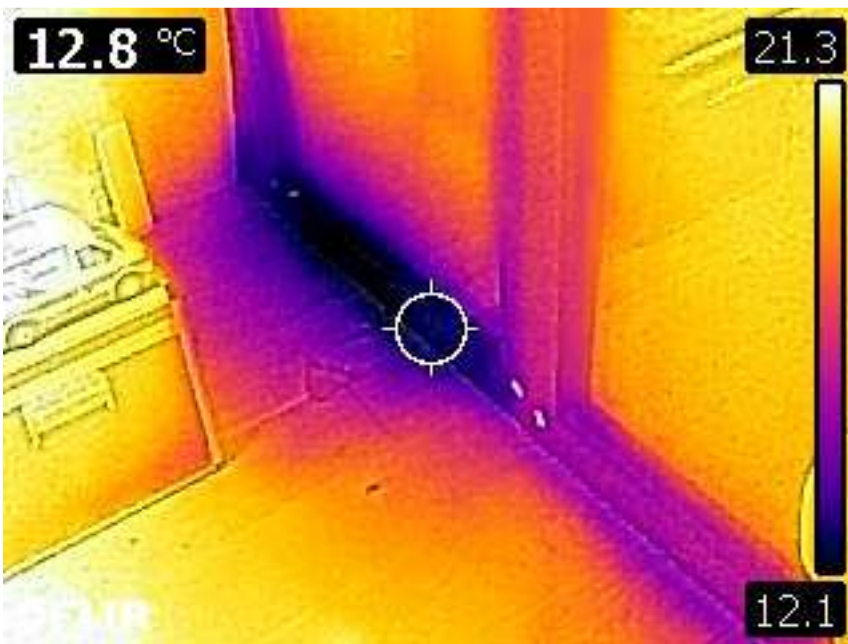
Innenaufnahme: Hoher Temperaturunterschied im unteren Bereich des Fensters

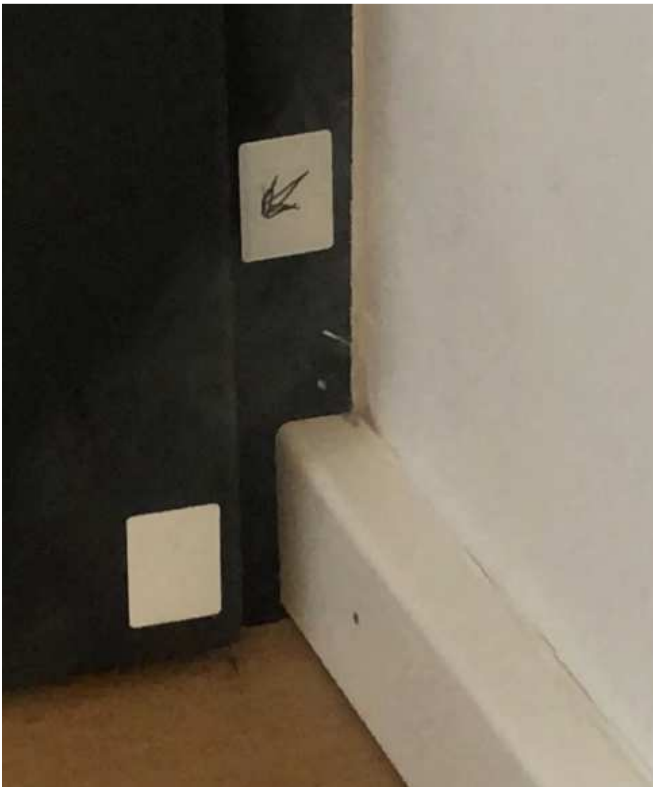
Bild- und Video Material - Ausschnitte / Auszüge zu Pos. 63

Name des Schüco Fenster-Türen-Elements:	EG - Hauseingangstüre
Position im Angebot:	63
Angezeigter Mangel:	Luftzug im Türbereich, kalter Fußboden unterhalb der Tür
Durchgeführte eigene Untersuchung:	Rauchtest, Wärmebild mit Max. -und Min. Temperatur
Auswirkungen und Folgen:	<ul style="list-style-type: none"> - Erhöhter Heizbedarf - Verlust der KfW-Förderung - Schäden am Bauwerk durch Wärmebrücken
Untersuchungsergebnisse:	Rauchentwicklung im Innenbereich, Rauch zieht rechts unten durch die Abdichtung
Zusammenfassung Bild und Videomaterial:	           
Dokumentation aktualisiert :	17.02.2017 MHU
Temperatur außen:	5 C°
Windgeschwindigkeit:	0 km/h
Innentemperatur:	21,5 C°

Rauch zieht durch die rechte Seite unten am Türblatt

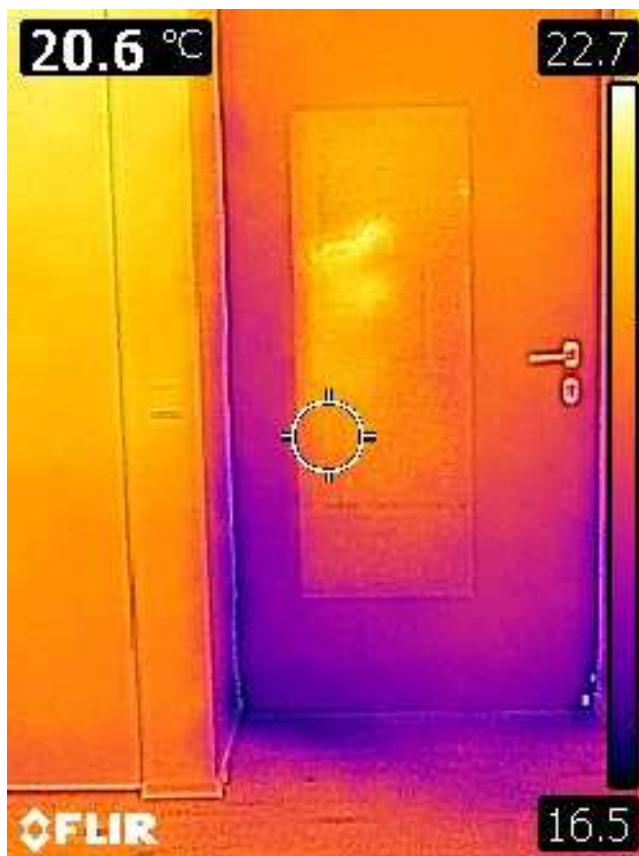
Innenaufnahme: Hoher Temperaturunterschied im unteren Bereich der Tür

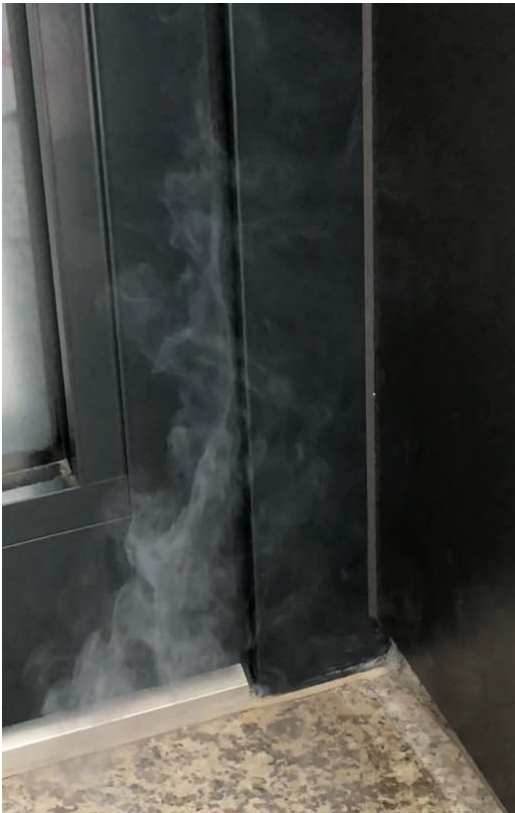
Bild- und Video Material - Ausschnitte / Auszüge zu Pos. 69

Name des Schüco Fenster-Türen-Elements:	EG Eingangstüre Wintergarten
Position im Angebot:	69
Angezeigter Mangel:	Starker Luftzug im Türbereich, kalter Fußboden unterhalb der Tür
Durchgeführte eigene Untersuchung:	Rauchtest
Auswirkungen und Folgen:	<ul style="list-style-type: none"> - Erhöhter Heizbedarf - Verlust der KfW-Förderung - Schäden am Bauwerk durch Wärmebrücken
Untersuchungsergebnisse:	Schnelle und starke Rauchentwicklung im Innenbereich, Rauch zieht im unteren Tür-Bereich durch
Zusammenfassung Bild und Videomaterial:

Starke Rauchentwicklung im unteren Bereich der Tür sowie Türblatt

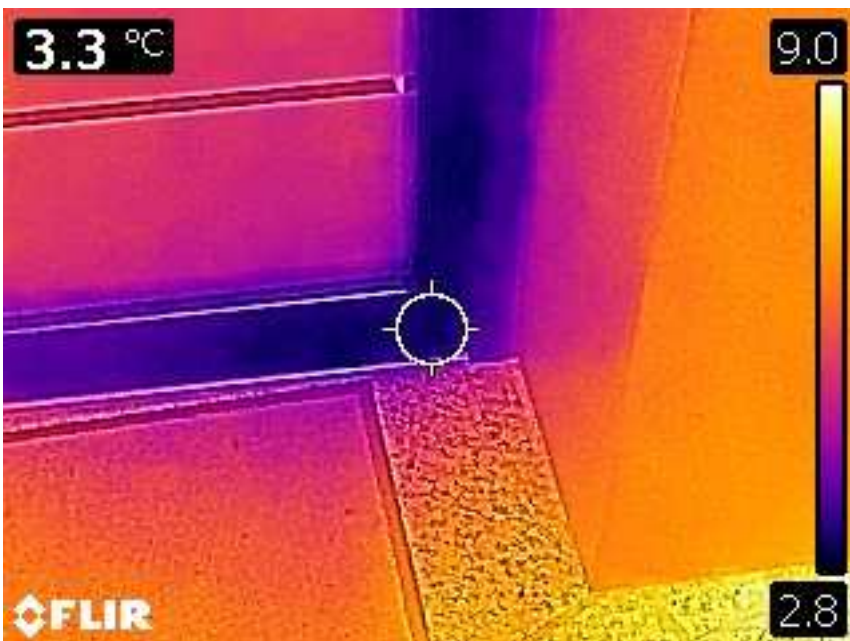
Innenaufnahme: Hoher Temperaturunterschied im inneren Türbereich

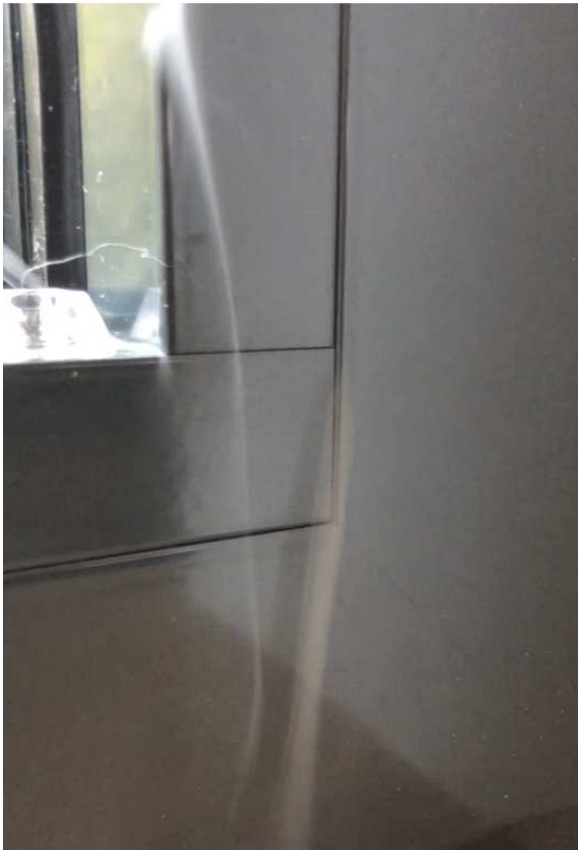
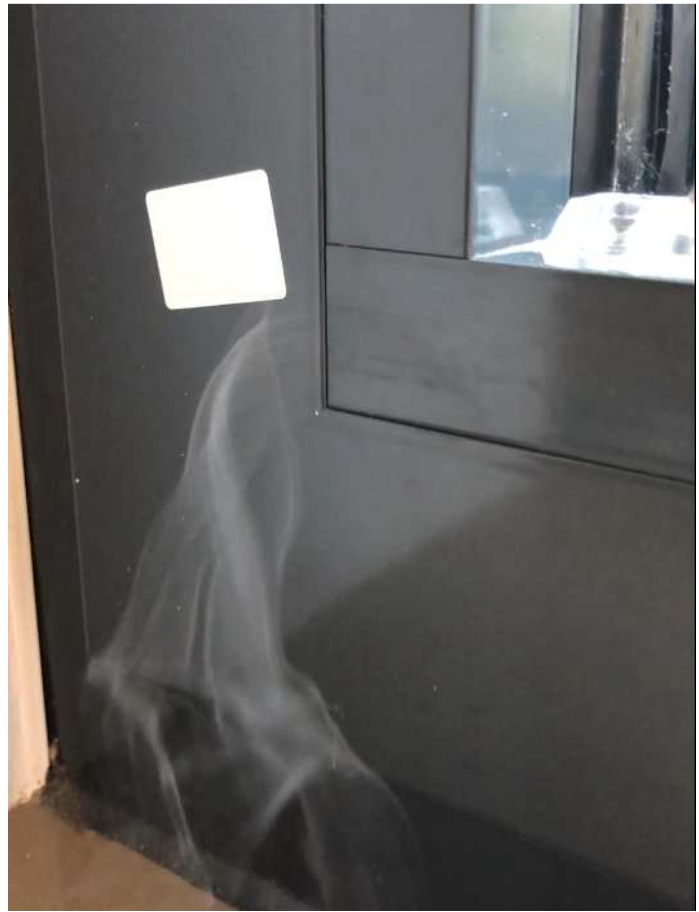
Bild- und Video Material - Ausschnitte / Auszüge zu Pos. 5

Name des Schüco Fenster- Türen- Elements:	EG - Fensterelement Wohnzimmer Couch
Position im Angebot:	5
Angezeigter Mangel:	Starker Luftzug und Kälteerscheinungen im Couchbereich
Durchgeführte eigene Untersuchung:	Rauchtest, Wärmebild mit Max. -und Min. Temperatur
Auswirkungen und Folgen:	<ul style="list-style-type: none"> - Erhöhter Heizbedarf - Verlust der KfW-Förderung - Extreme Kälteerscheinungen im Couch- und Wohnzimmerbereich - Schäden am Bauwerk durch Wärmebrücken
Untersuchungsergebnisse:	Schnelle und starke Rauchentwicklung im Innenbereich, Rauch zieht durch Schlitz im gesamten Fenster-Rahmen und - Flügelbereich.
Zusammenfassung Bild und Videomaterial:	<div>     </div>
Dokumentation aktualisiert :	17.02.2017 MHU
Temperatur außen:	5 C°
Windgeschwindigkeit:	0 km/h
Innentemperatur:	21,5 C°

Rauch zieht durch Fugen und Schlitz

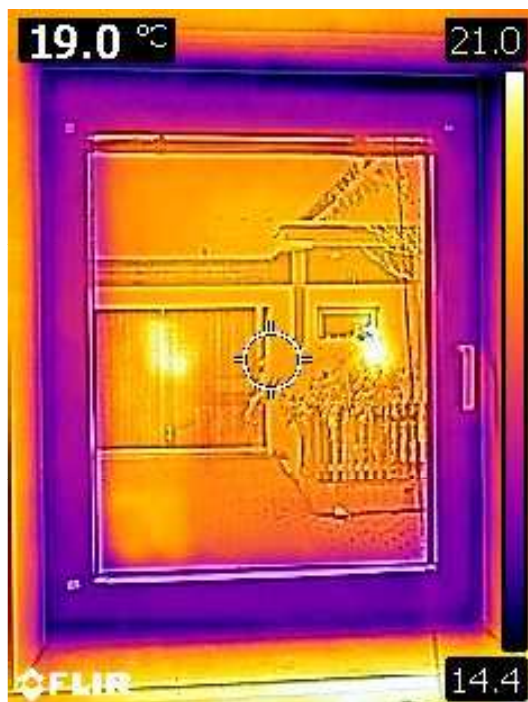
Innenaufnahme: Hoher Temperaturunterschied im gesamten Bereich des Fensters

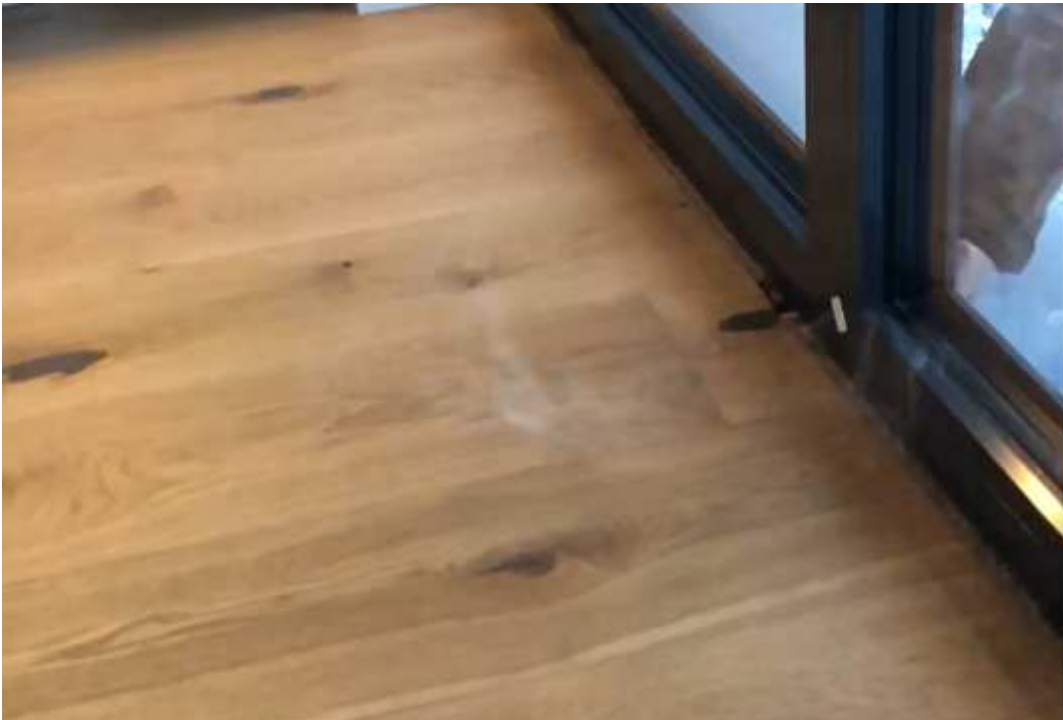
Bild- und Video Material - Ausschnitte / Auszüge zu Pos. 16

Name des Schüco Fenster-Türen-Elements:	DG - Fensterelement Kinderzimmer - bodentief
Position im Angebot:	16
Angezeigter Mangel:	Starker Luftzug und Kälteerscheinungen im Fensterbereich, kalter Fußboden vor dem Fenster
Durchgeführte eigene Untersuchung:	Rauchtest, Wärmebild mit Max. -und Min. Temperatur
Auswirkungen und Folgen:	<ul style="list-style-type: none"> - Erhöhter Heizbedarf - Verlust der KfW-Förderung - Kalter Boden vor dem Fensterelement - Extreme Kälteerscheinungen im Dachgeschoss - Schäden am Bauwerk durch Wärmebrücken
Untersuchungsergebnisse:	Schnelle und starke Rauchentwicklung im Innenbereich, Rauch zieht durch kleinere Schlitzte im gesamten Fenster-Rahmen und -Flügelbereich. Starker Rauchdurchzug unterhalb des Fensterelements z.T. unterhalb des Holzparkets
Zusammenfassung Bild und Videomaterial:	
Dokumentation aktualisiert :	17.02.2017 MHU
Temperatur außen:	- 3 C°
Windgeschwindigkeit:	1-2 km/h

Rauch zieht durch Fugen und Schlitz

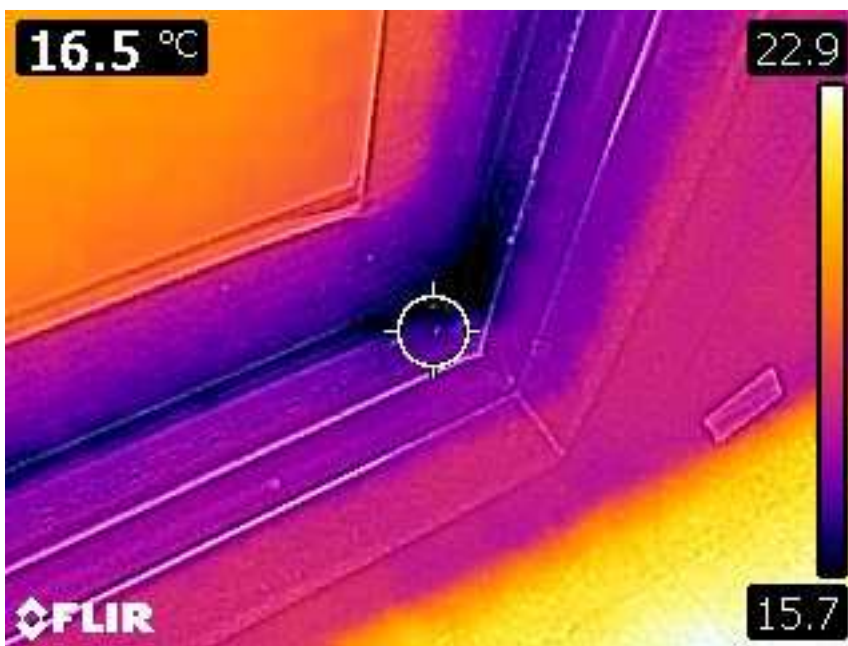
Deutliche Kältestelle mit starkem Luftzug

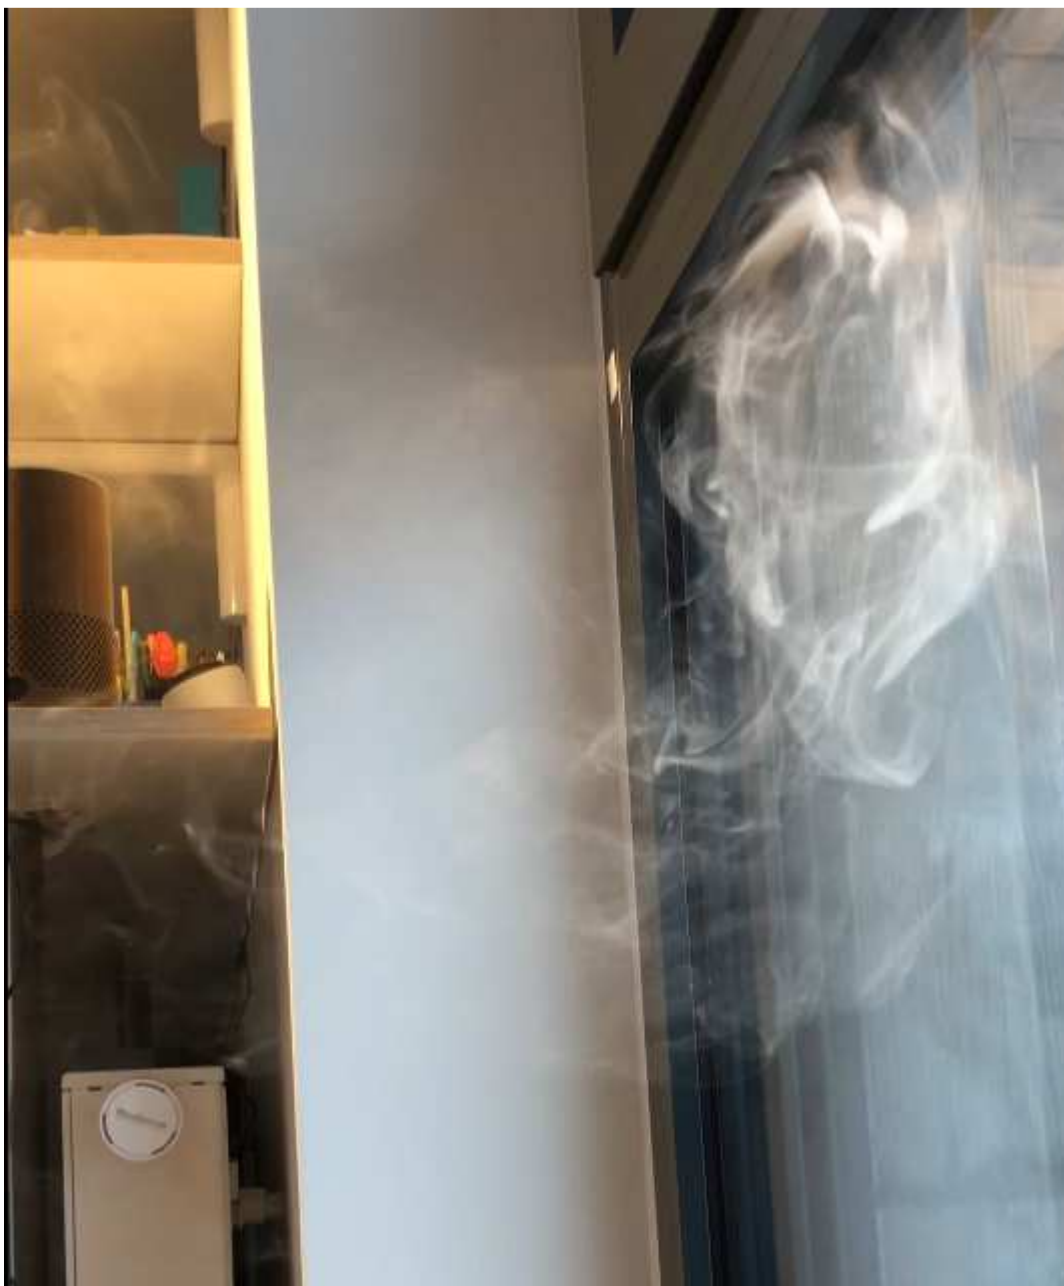
Bild- und Video Material - Ausschnitte / Auszüge zu Pos. 16

Starke Rauchentwicklung im Rahmenbereich

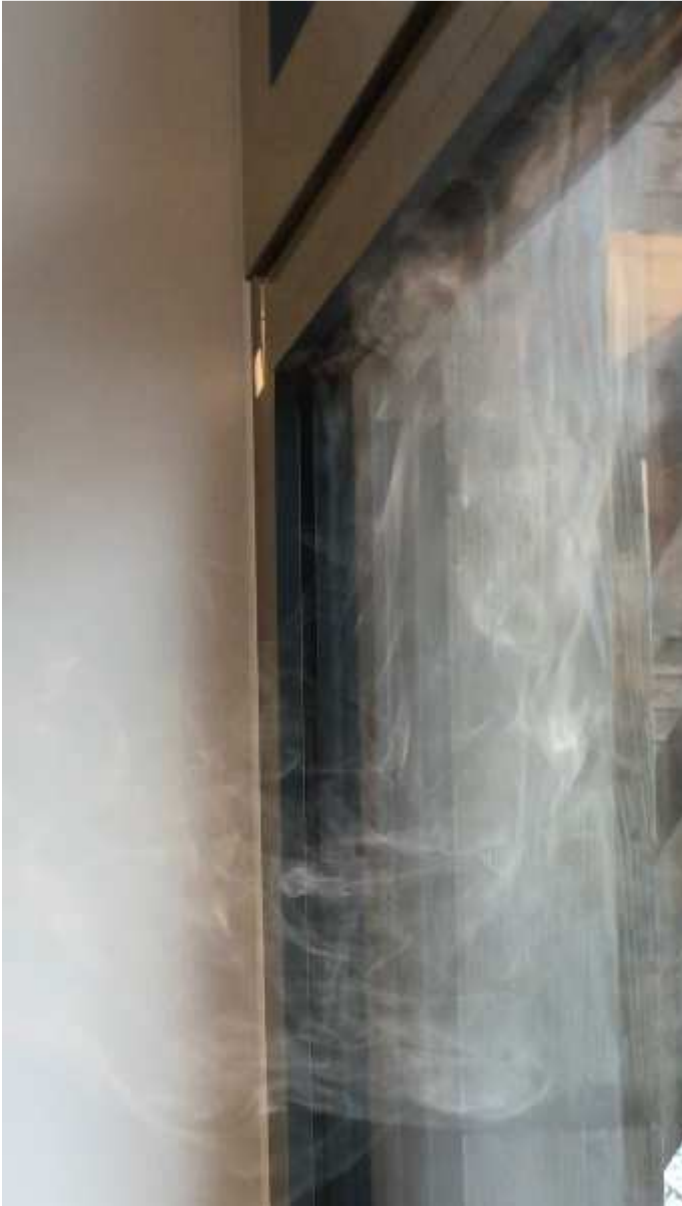
Bild- und Video Material - Ausschnitte / Auszüge zu Pos. 16

Starke Rauchentwicklung im unterem Fensterbereich
