Selbstständige Beweissicherung und Dokumentation von Zugluft und Kälteerscheinungen bei Schüco Fenster- und Tür-Elementen

System / Aluminium Ausstattung der Schüco Fenster- und Türelemente: Herstellung: März 2017 Montage: März 2017	Fenstersystem: Schüco AWS 75 SI Aluminiumprofil <ul style="list-style-type: none"> • 3 Kammer Profilsystem thermisch getrennt • 2 Dichtungsebenen • 3-fach-Energiespar-Verglasung Ug 0,6 Patentierter Kälte - Stopp im Glasverbund Isolierglas mit hochdämmenden Randverbund keine Schwitzwasserbildung bei niedriger Außentemperaturen Türsystem: ADS 90 Modell 9470 P Türsystem: ADS 75 ausgestattet für KfW-Förderung RAL-Abdichtung, gesetzl. vorgeschrieben nach ENEC Abdichtung der Anschlussfugen zum Mauerwerk nach neuesten Stand der Technik laut gesetzlichen Richtlinien (RAL - Abdichtung)
Anzahl Fensterelemente Anzahl Haustüren Anzahl Nebeneingangstüren	30 Stck. (Angebots-Pos. 1 - 30) 1 Stck. (Angebots-Pos. 63) 6 Stck. (Angebots-Pos. 64 - 69)
Montagebetrieb und Auftragnehmer Profilverarbeitung Systemanbieter	Eibner und Regnath Süd GmbH Industriepark Erasbach B2 92334 Berching OLIVA GmbH Fenster und Türen Boschstraße 1 45770 Marl-Lenkerbeck Schüco International KG K

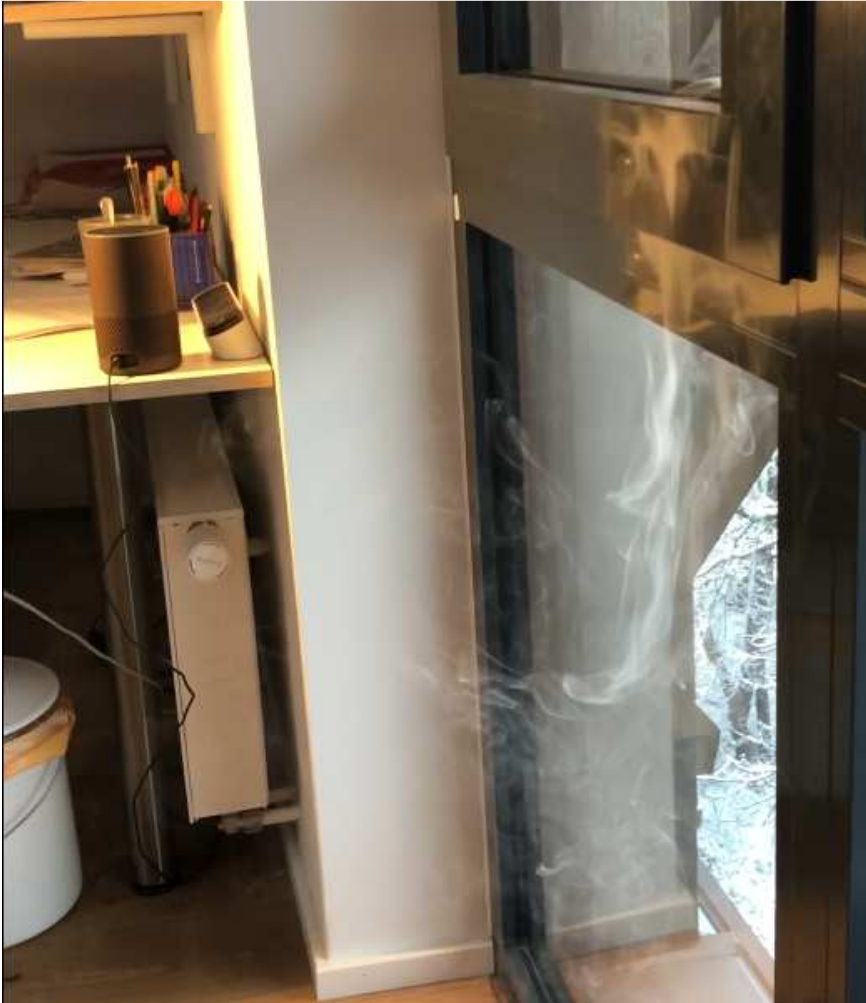
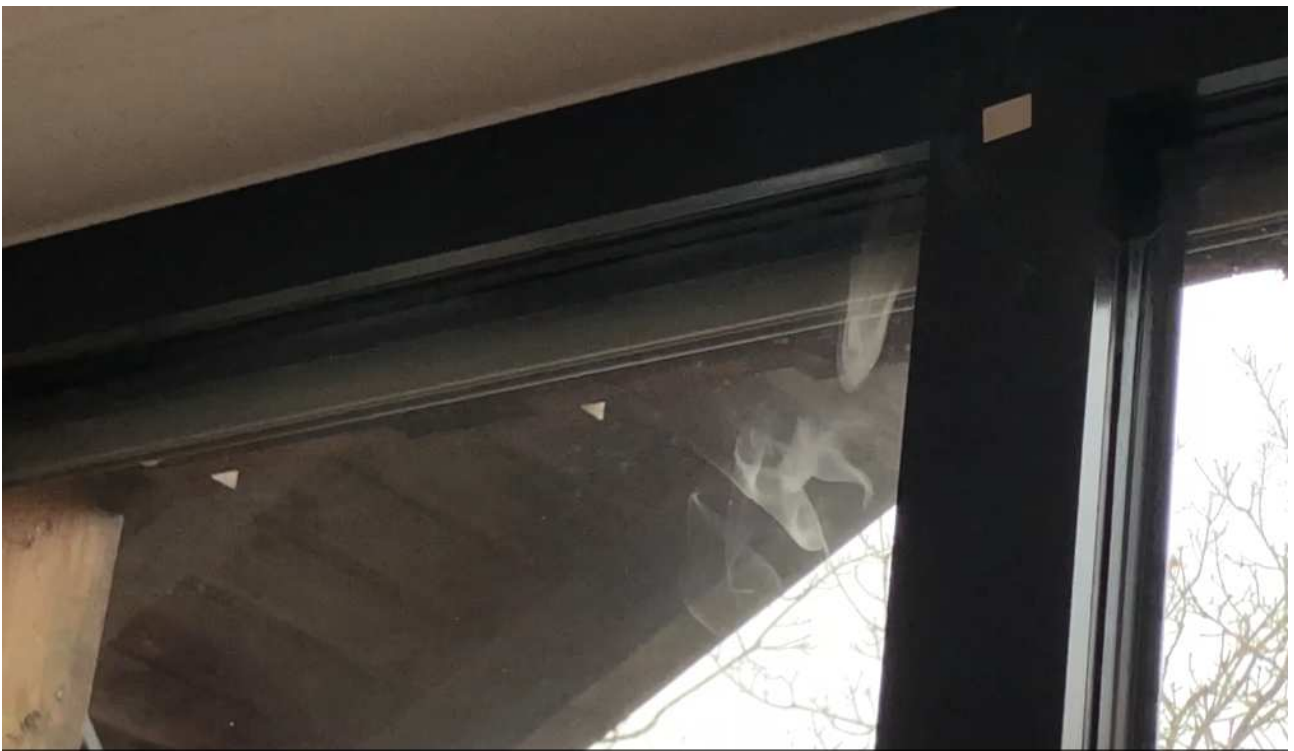
Bild- und Video Material - Ausschnitte / Auszüge zu Pos. 16

Rauch zieht durch Fugen und Schlitz
