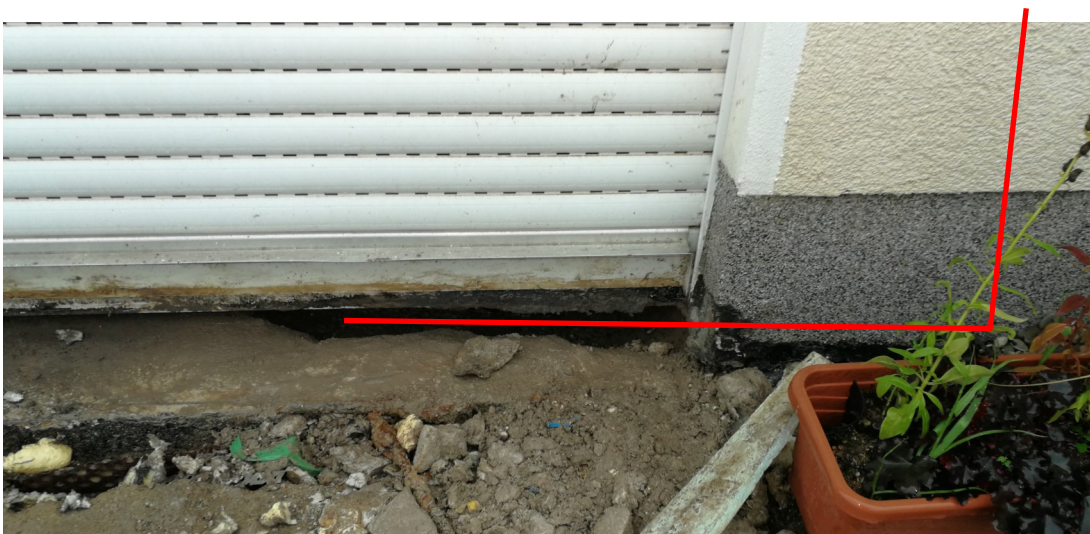
Verlauf der Abwasserleitung, die unter dem Fenster entlang zum Anschluss in der Bodenplatte führt. Das Material der Bodenplatte wurde offensichtlich beim Bau des Hauses entfernt, um die Abwasserleitung mit Gefälle an den Anschluss in der Bodenplatte anzuschließen. Im Nachgang wurde meiner Ansicht nach die Öffnung in der Bodenplatte mit verschiedenen Materialien unsachgemäß verfüllt und die Leitung nicht nach außen isoliert. Hierdurch ist es meiner Ansicht nach möglich, dass durch Frost und/oder mechanische Einwirkung, dass Abflussrohr beschädigt wurde.

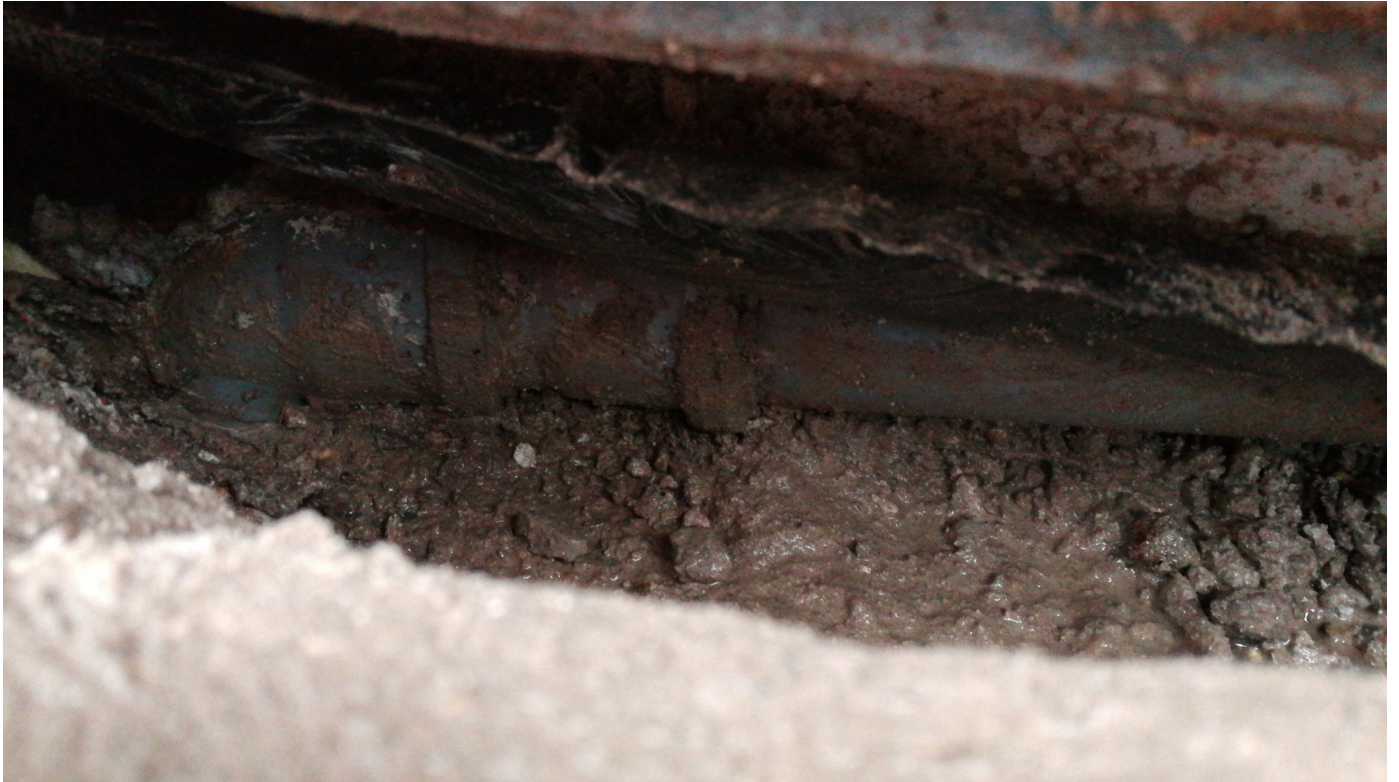
Horizontaler Verlauf der Abwasserleitung unter dem Fenster, Links führt das Rohr zum Anschluss in der Bodenplatte

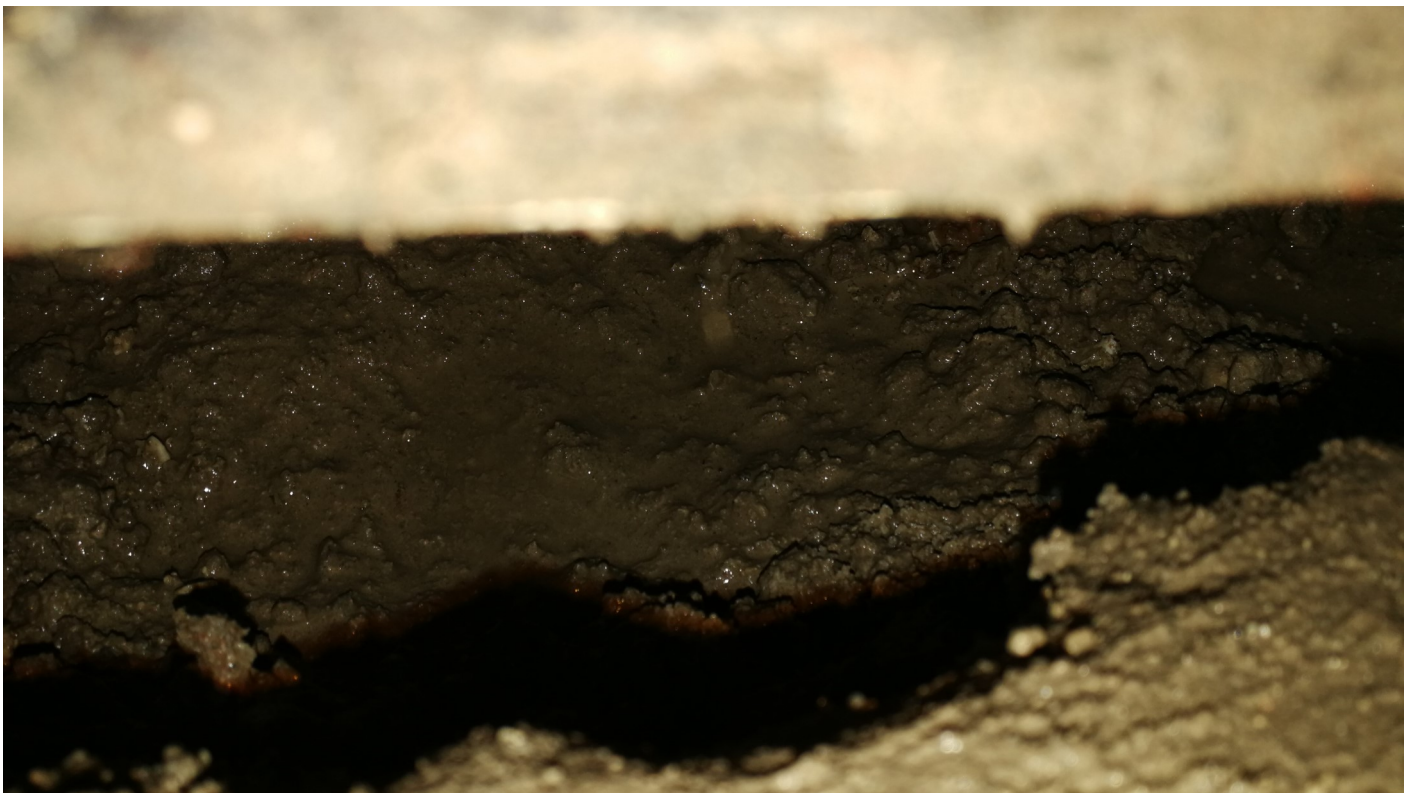
Stehendes Wasser auf der Bodenplatte bzw. dem Füllmaterial direkt unter der horizontale verlaufenden Abwasserleitung

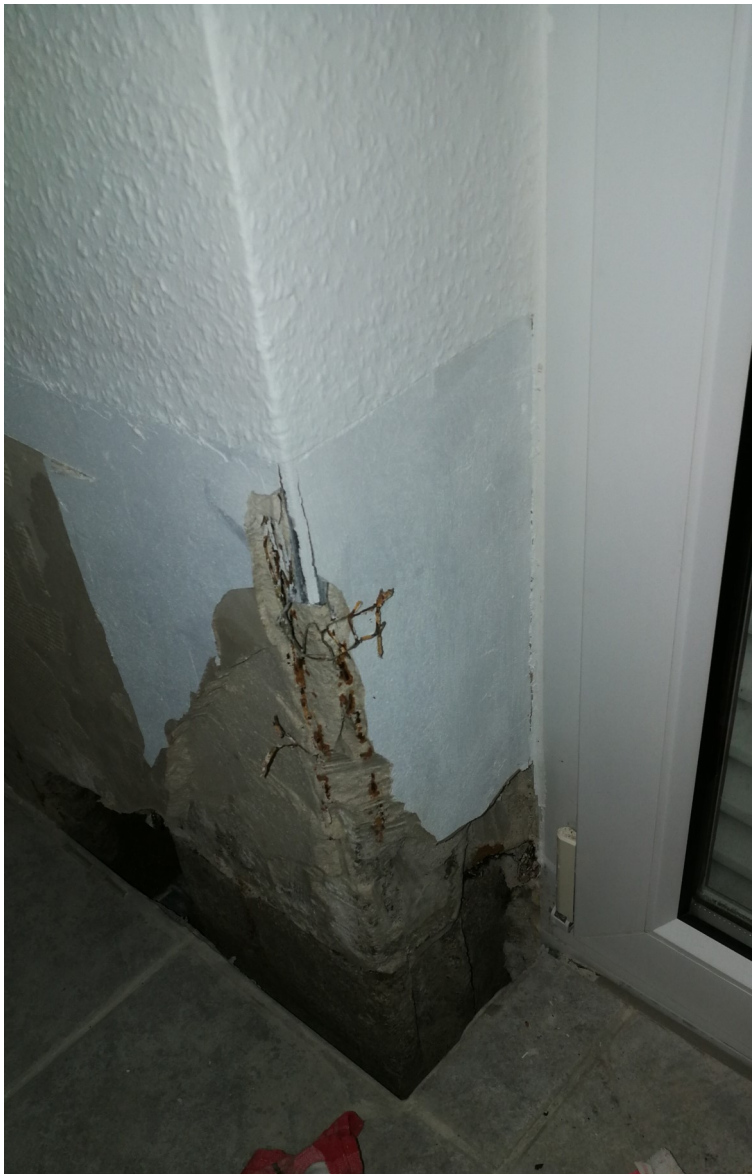
Feuchte Innenwand; durchnässter Putz wurde im Eckbereich entfernt, Die Eckprofile sind bis auf eine Höhe 40cm komplett verrostet gewesen und wurden entfernt, Sockelbereich stark durchnässt, Feuchtemessung ergab 2,4%

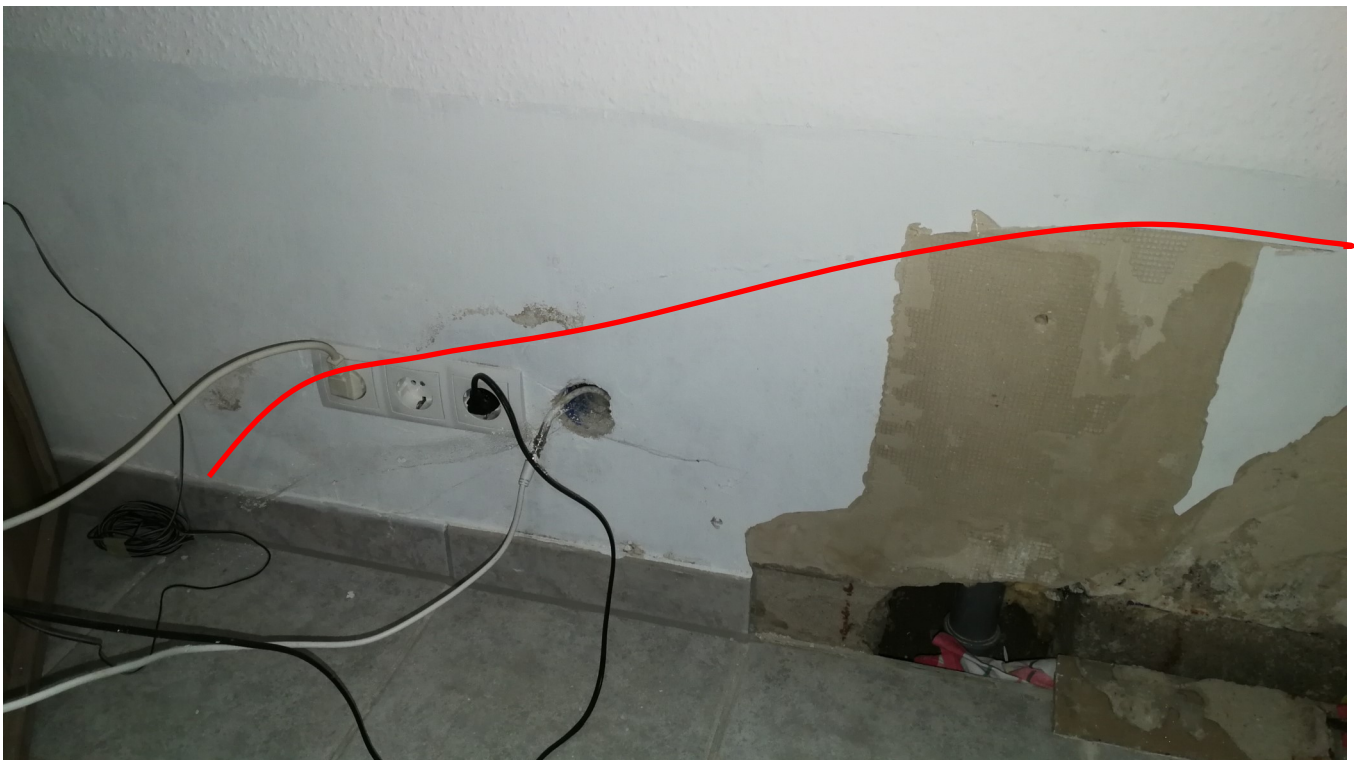
Verlauf der Durchnässung nachgezeichnet

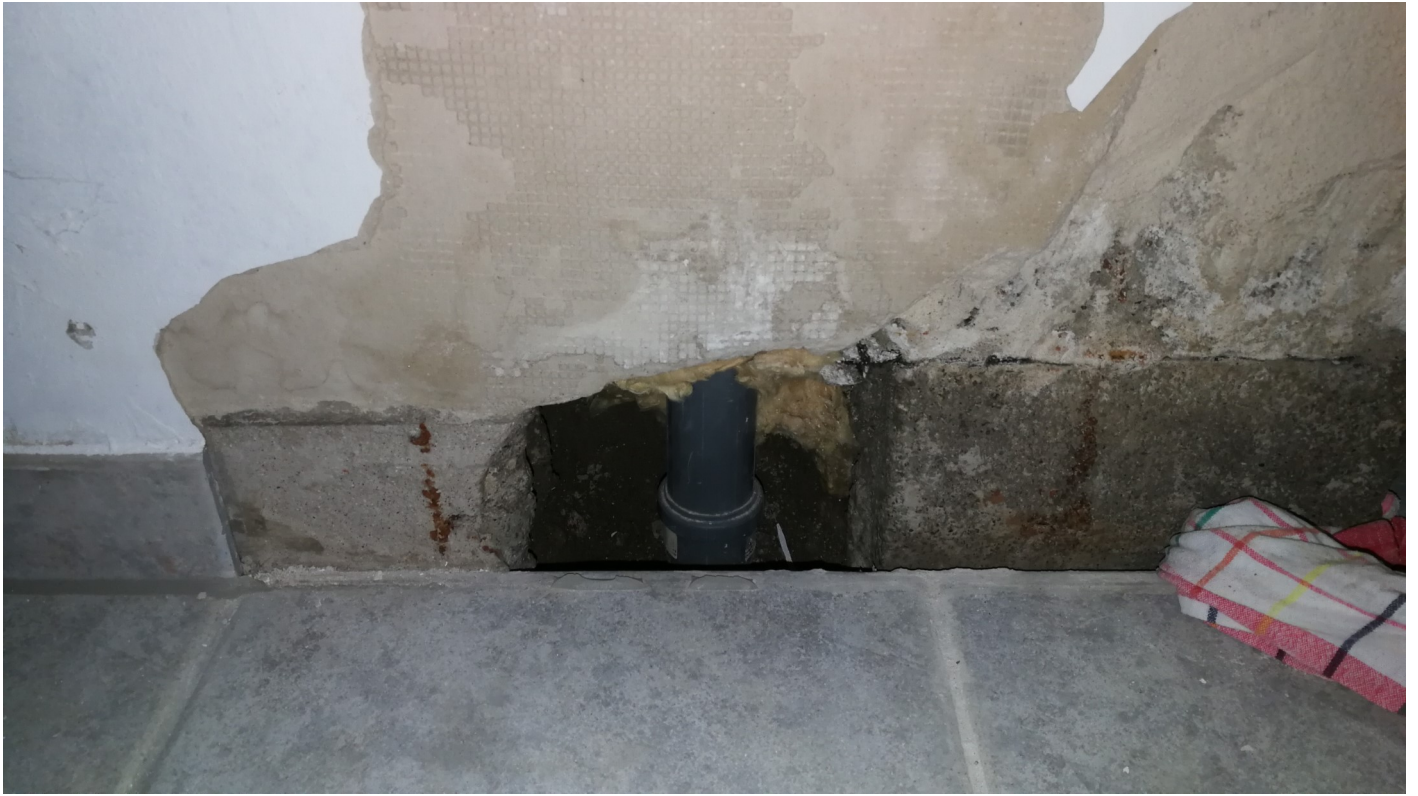
Verlauf der Abwasserleitung von Innen betrachtet, Rohr führt dann nach rechts weg
