4. Stellungnahme

3.3 Erkenntnisse aus den Ortsterminen

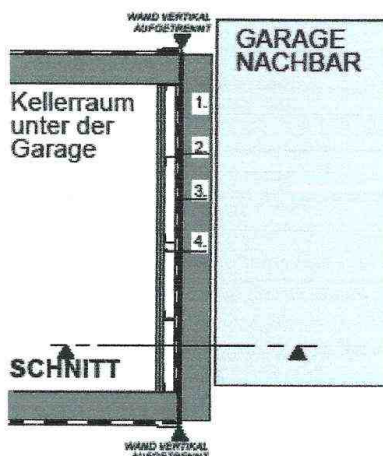
SYSTEMSKIZZE GRUNDRISS

Soweit die Bewegungsfugen zwischen den Gebäuden (Nachbarhaus bzw. Nachbargarage) zu erkennen war, ist ein Wassereintritt bei ansteigendem Grundwasser in die Bewegungsfugen möglich. Allein dieser Punkt hätte zum Versagen der Konstruktion, in Bezug auf Feuchteabdichtung geführt.

Ich empfehle an dieser Stelle folgende Sonderkonstruktion.

- Einbau eines Edelstahlblechs an der längsseitigen Grenzwand des Waschraumes über die gesamte Raumhöhe.
- Durchführung des Edelstahlbleches an den einbindenden traufseitigen Wänden bis zur Vorderkante der Außenwände
- Anschlussbleche zu den Außenwänden und der Bodenplatte einbauen.
- Edelstahlbleche von außen mit der Abdichtungsebene der Wände zusammenführen
- Edelstahlbleche auf der Bodenplatte mit der Abdichtungsebene der Bodenplatte zusammenführen

1. Garagenwand mit aufsteigender Feuchtigkeit
2. Edelstahlblech, 2 mm
3. Bitumenabdichtung, 2-lagig, verschweißt
4. Vorgestellte Leichtbauwand, 2-Lagen Gipskarton(grün) /C-Profil Ständer

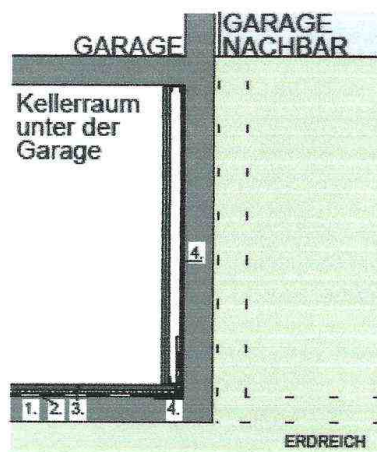
SYSTEMSKIZZE SCHNITT

Bei den Bauteilöffnungen im Kellergeschoss wird erkannt, dass auf der Bodenplatte keine flächige Abdichtung auf die Bodenplatte gesetzt ist. Diese Situation führt grundsätzlich, zumindest an den Wandfüßen, zu Feuchteschäden in den Räumen.

Raumseits ist auf die Bodenplatte eine Bitumenbahn aufzulegen, die mit der vorhandenen Horizontalsperre (Bitumenbahn) auf der ersten Steinreihe verbunden wird.

1. Kellerbodenplatte
2. Bitumenabdichtung, 2-lagig, verschweißt
3. Estrich auf Trittschall
4. Edelstahlblech

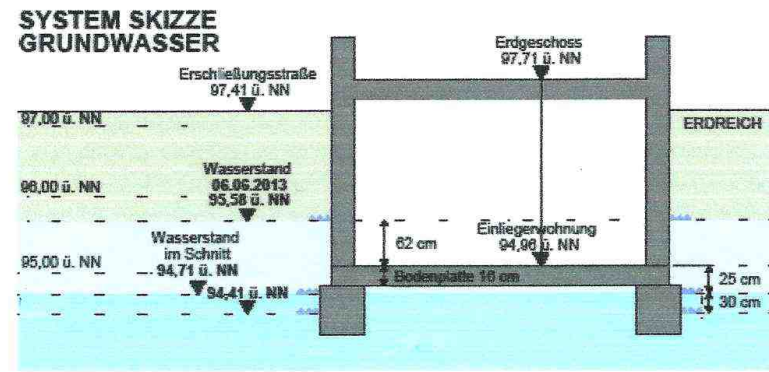
Zu Punkt 3.2.1 und 3.2.2

OK	Erschließungsstraße	97,41 ü. NN
OK RFB	Erdgeschoss	97,71 ü. NN
OK RFB	Keller	94,96 ü. NN

95,58 ü. NN, Messung (-1,53 m)

94,71 ü. NN/ 94,41 ü. NN (-2,40 m/-2,70 m)
