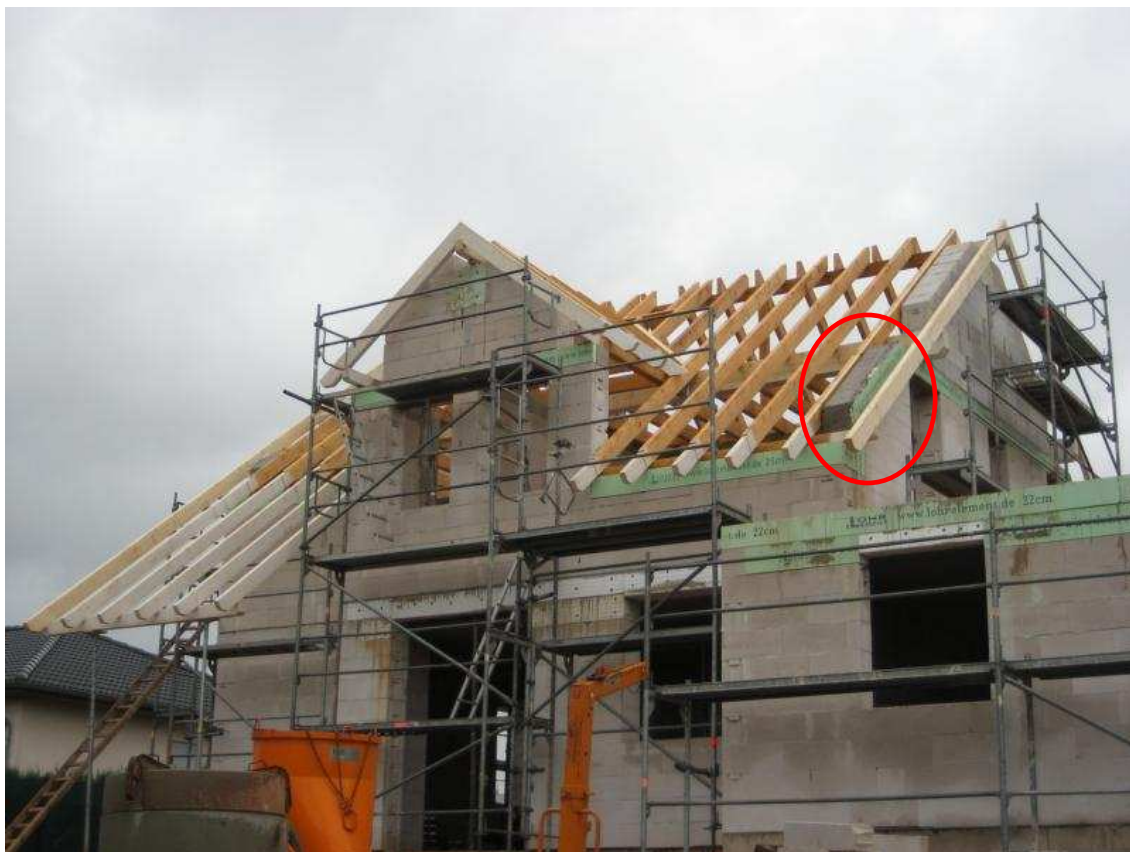
Fehlende Dämmung auf dem Ringanker und am Kopf,
Bereich Giebelwand, alle Räume OG

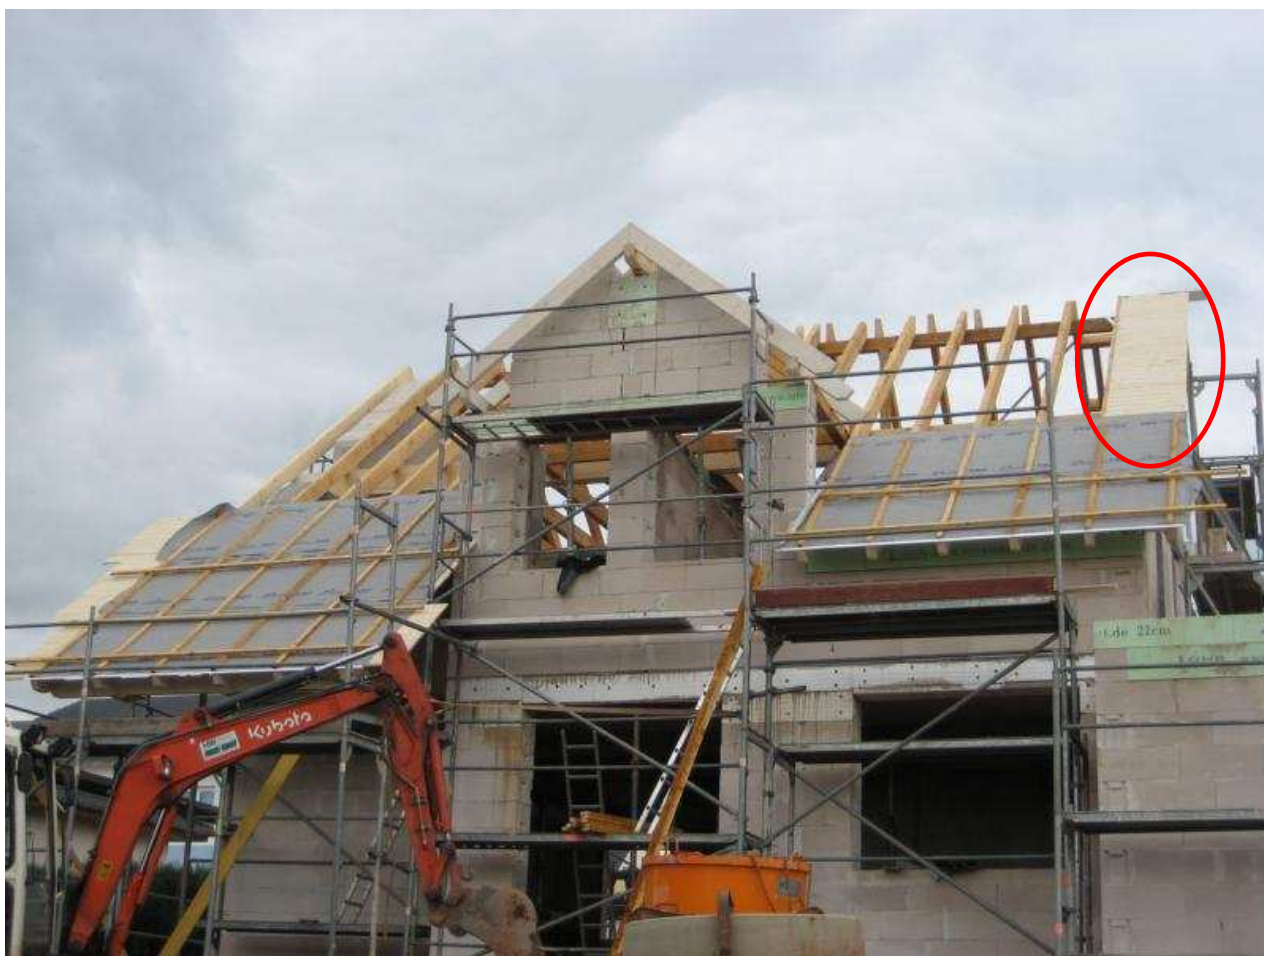
Schalung, Nut+Feder, im ersten Sparrenfeld auf allen Seiten
