# Versorgungsschacht Flachdachdurchtritt – Grober Aufbau und Problembild

**Problem:**  
Wasser im Inneren des  
Versorgungsschachtes

**Problem:**  
Wasserfleck im Bad am  
Versorgungsschacht (nur  
bei kalten Temperaturen  
~0 °C)  
tritt sporadisch auf.

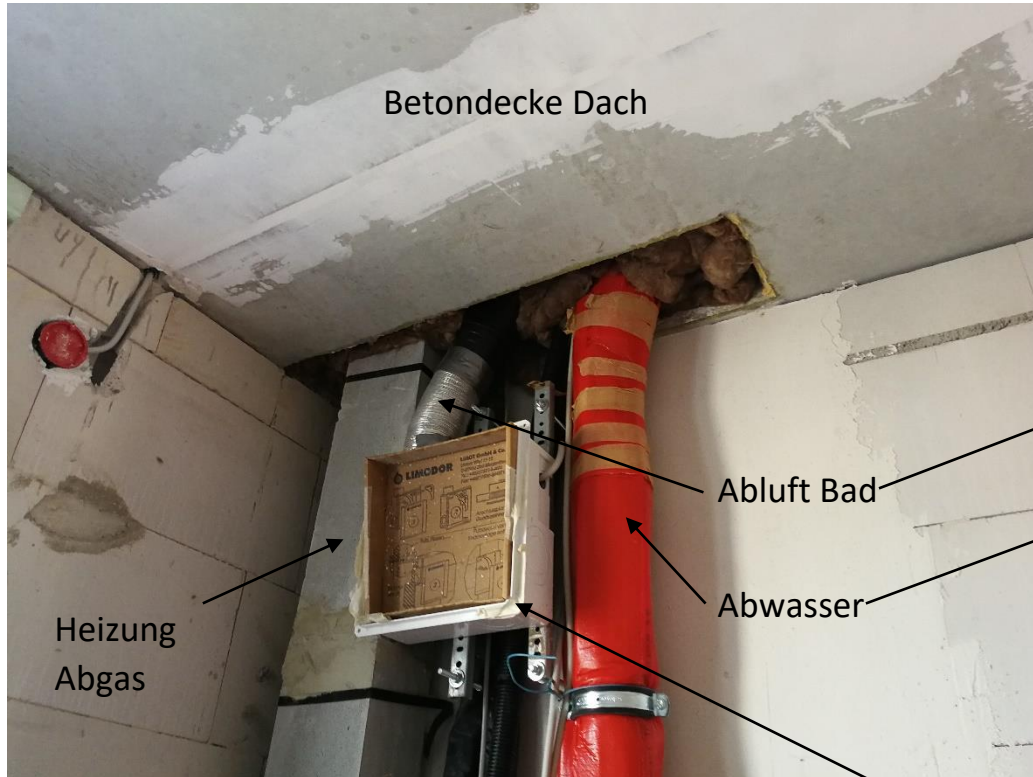
Versorgungsschacht in der *Bauphase* (Badezimmer unter dem Dach)

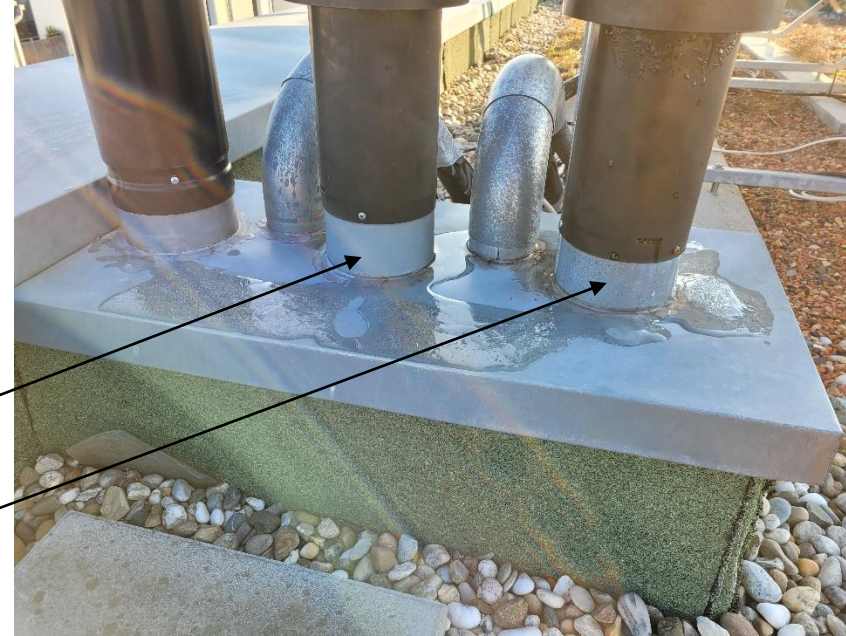
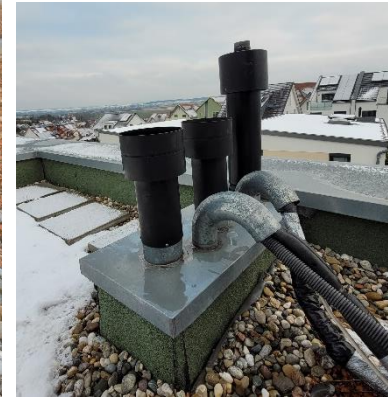
Dachabschluss Versorgungsschacht morgens bei Minusgraden (*Wohnphase*)

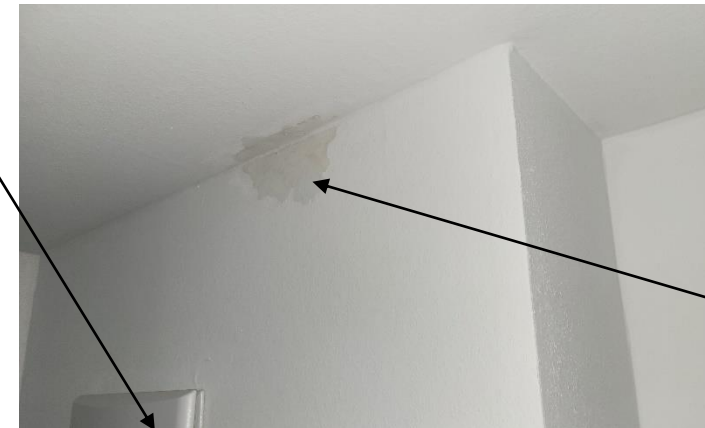
Versorgungsschacht im fertig gestellten Haus

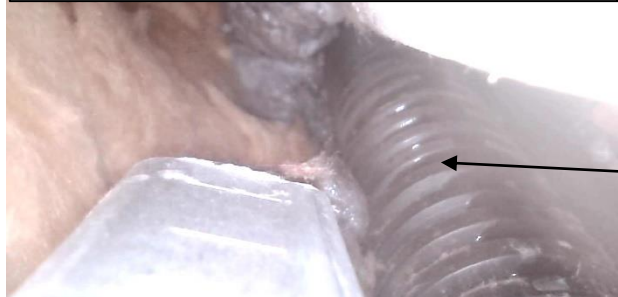
Endoskopbild im Bereich Lüftungsgerät

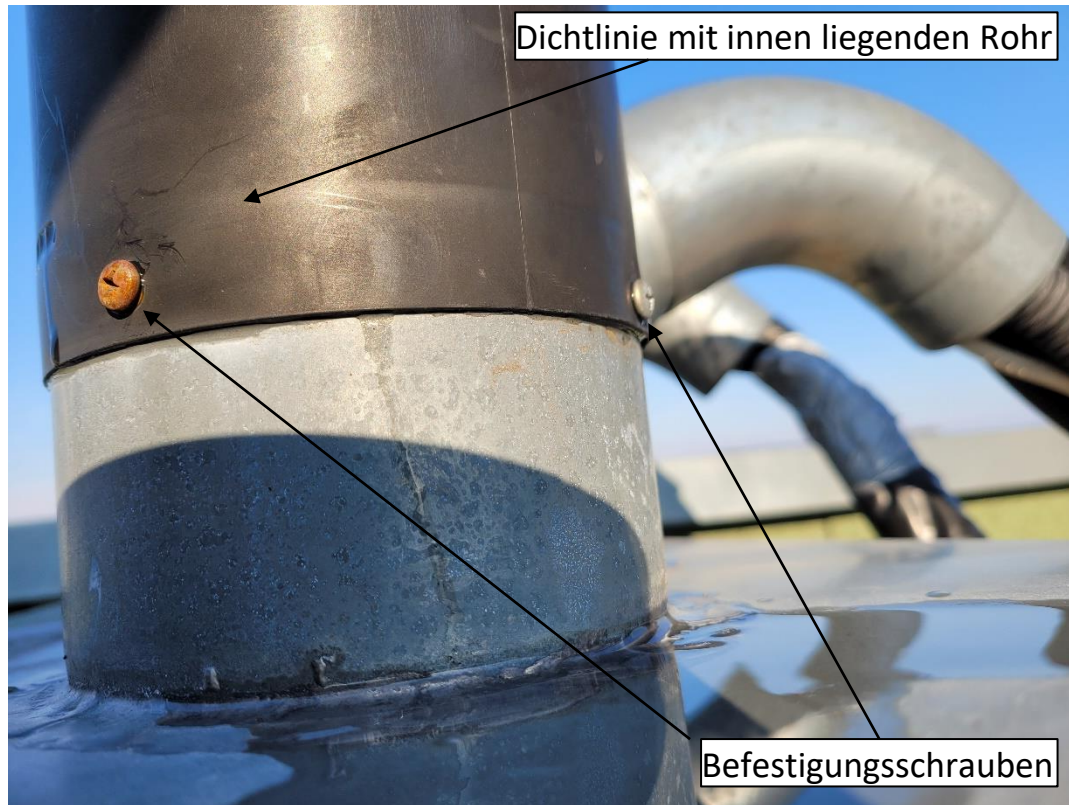
Blick von außen

## Rohrbefestigung am Beispiel Abwasser-Strangentlüftung (Heizung und Abluft analog)

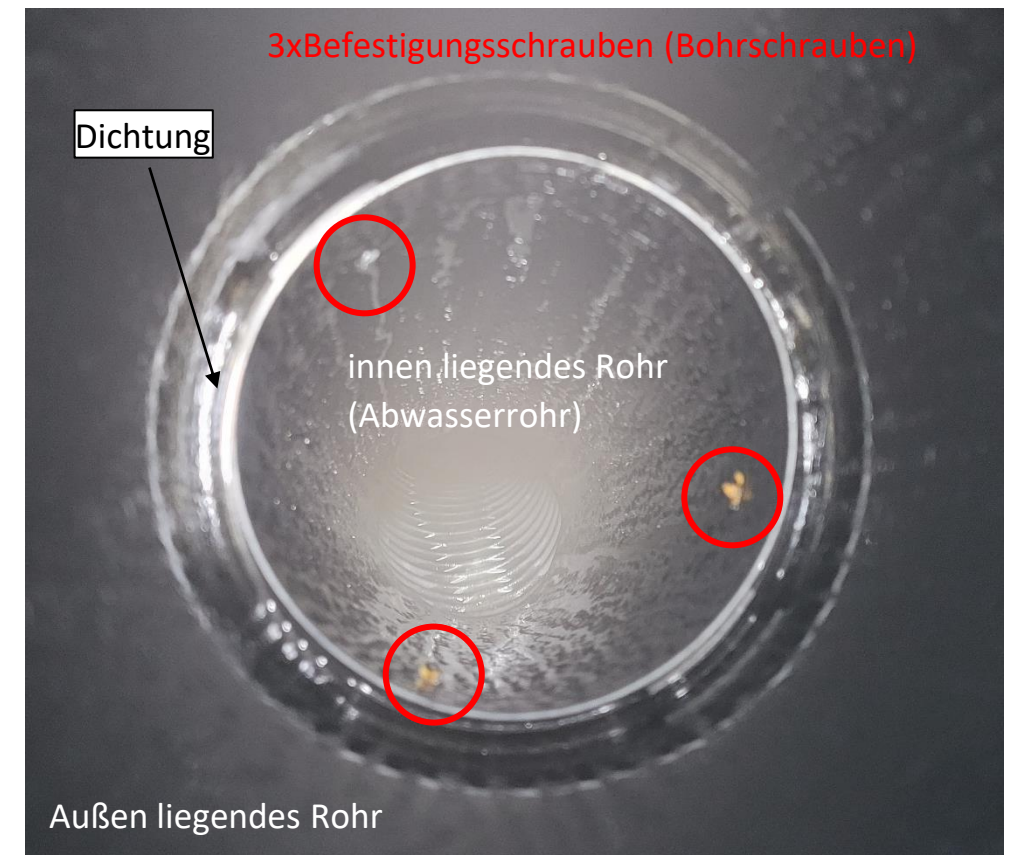
Blick von oben in die Abwasser-Strangentlüftung auf die Schnittstelle  
Innen-Außen liegendes Rohr

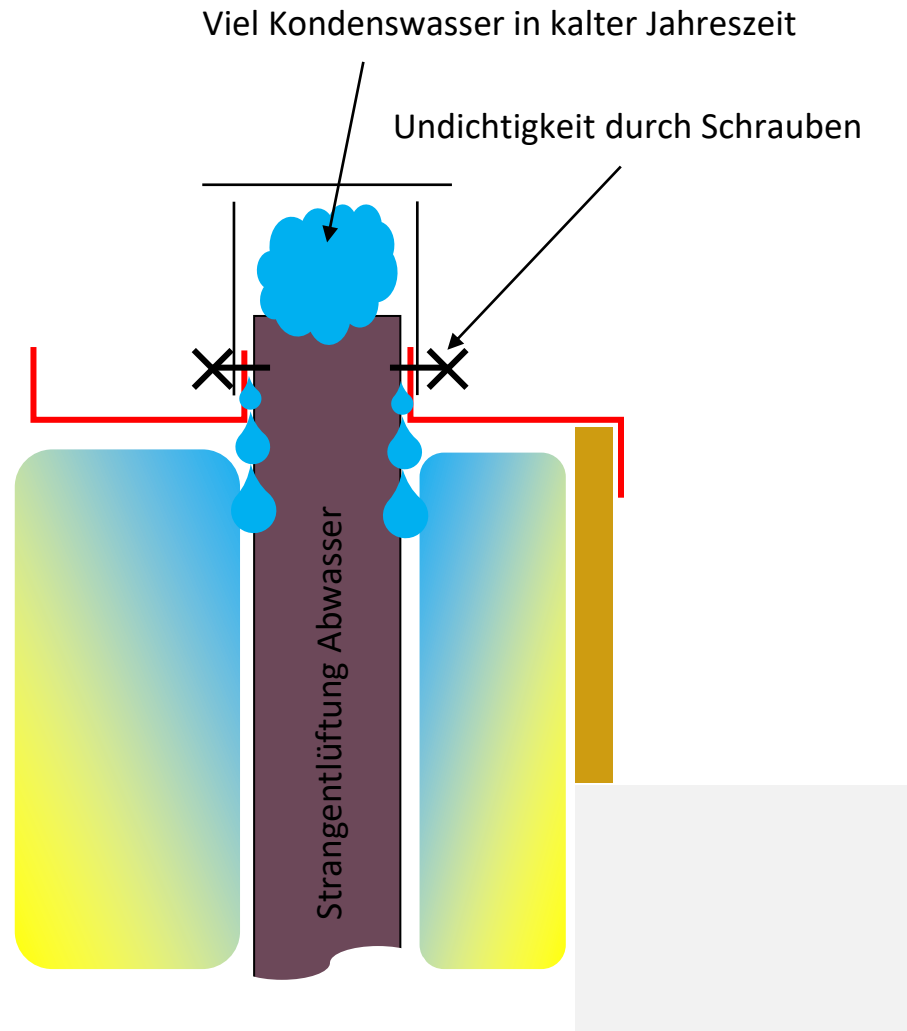
Vermutung Undichtigkeit durch Befestigung mit Bohrschrauben (-> innen liegendes Rohr ist perforiert)
