# Fassaden-Inspektionsbericht

## 2026-06-011

| Objekt | WDVS-Fassade |
| Ort | ██████████ Düsseldorf |

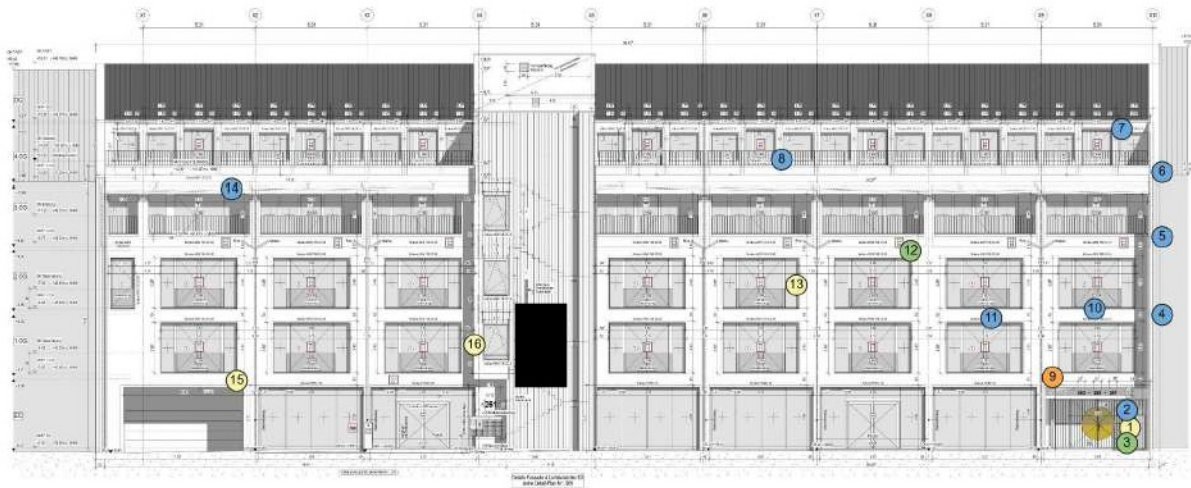
An der Straßenseite wurden insgesamt 16 Auffälligkeiten dokumentiert. Die Mehrzahl der Befunde betrifft geringfügige Oberflächenbeschädigungen, Putzausbrüche und Haarrisse in der Deckschicht des WDVS. Zusätzlich wurden mehrere thermografische Auffälligkeiten festgestellt, die auf mögliche Hohlräume oder lokale Ablösungen von Dämmplatten hindeuten können.

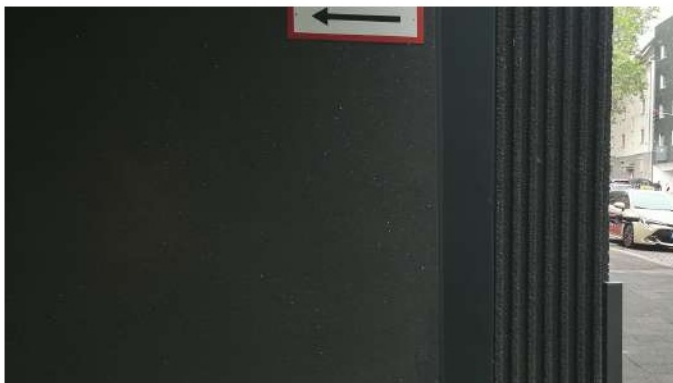
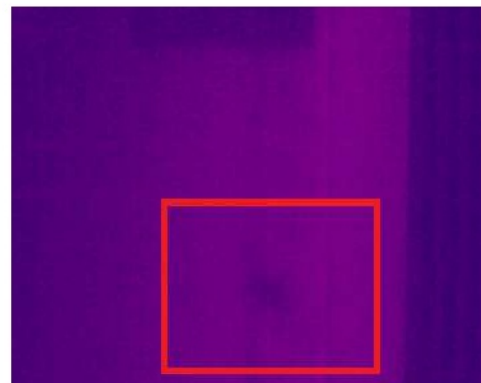
| Befund S-01 | |

| Befund S-01 | |
|---|---|
| Schadenstyp | Hohlraum (thermografisch) |
| Kategorie | C |
| Beschreibung | Im RGB-Bild keine sichtbare Auffälligkeit. Thermografisch wurde eine lokale Temperaturanomalie festgestellt, die auf einen Hohlraum oder eine Ablösung der Dämmplatte vom Untergrund hindeutet. Eine handnahe Überprüfung durch einen Fachbetrieb wird empfohlen. |

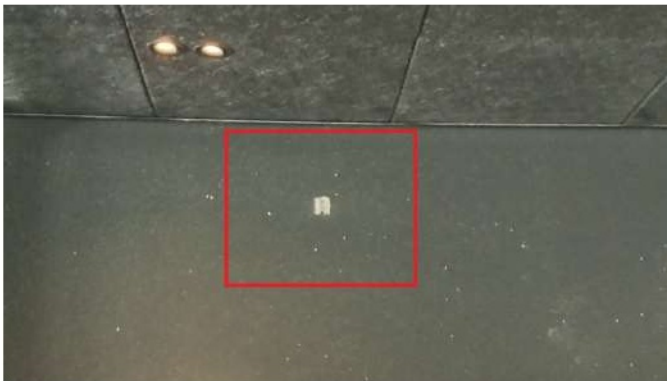
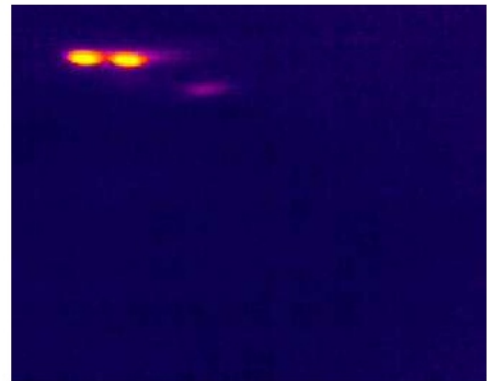
| Befund S-02 | |

| Befund S-02 | |
|---|---|
| Schadenstyp | Oberflächenbeschädigung |
| Kategorie | B |
| Beschreibung | Kleinflächiger Ausbruch der Deckschicht, vermutlich durch mechanische Einwirkung. Unterputz freiliegend. Thermografisch keine Auffälligkeit festgestellt. Beobachtung empfohlen, da freiliegender Unterputz langfristig Feuchtigkeitseintritt begünstigen kann. |

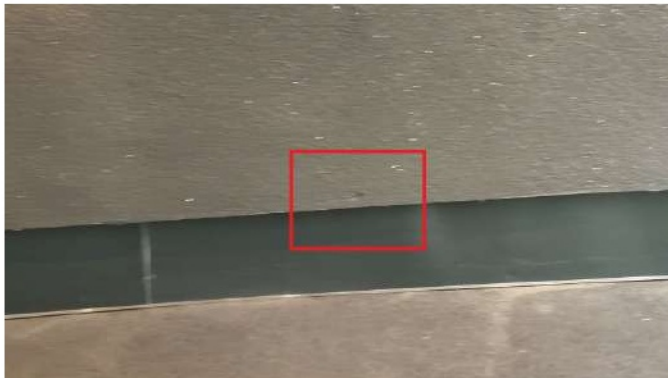
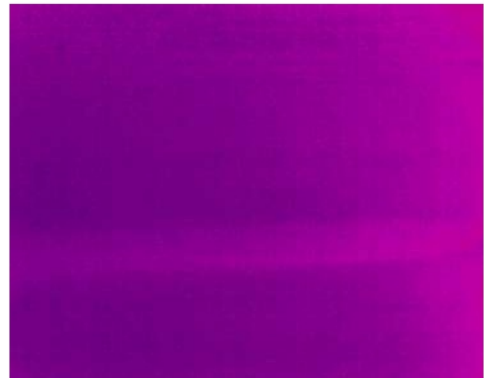
| Befund S-03 | |

| Befund S-03 | |
|---|---|
| Schadenstyp | Oberflächenbeschädigung |
| Kategorie | A |
| Beschreibung | Minimaler Ausbruch der Deckschicht, vermutlich durch mechanische Einwirkung. Thermografisch keine Auffälligkeit festgestellt. Kein unmittelbarer Handlungsbedarf. |

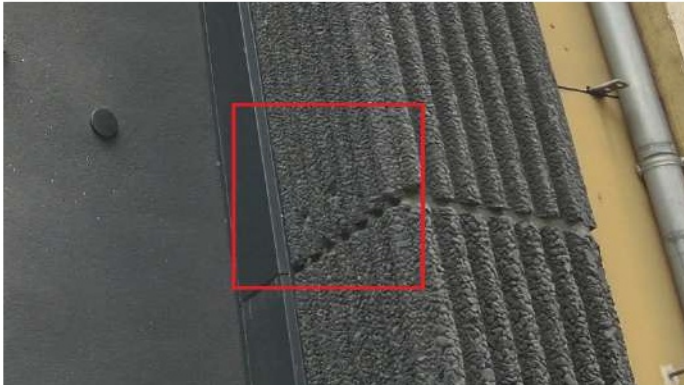
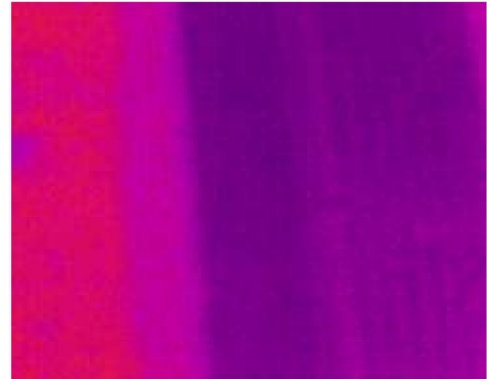
| Befund S-04 | |

| Befund S-04 | |
|---|---|
| Schadenstyp | Putzausbruch |
| Kategorie | B |
| Beschreibung | Oberflächliche Beschädigung der WDVS-Deckschicht. Thermografisch keine Auffälligkeit festgestellt. Beobachtung empfohlen, da der Anschlussbereich anfällig für Feuchtigkeitseintritt ist. |

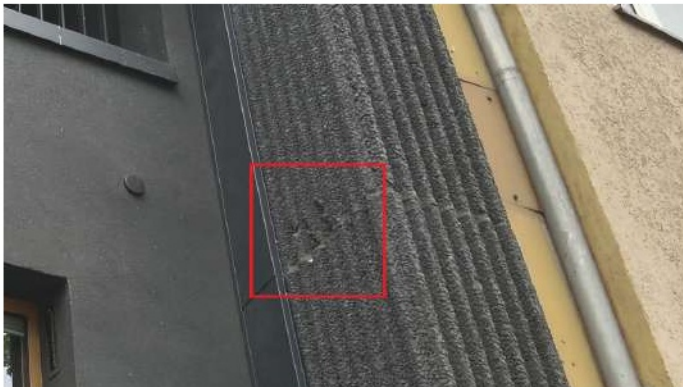
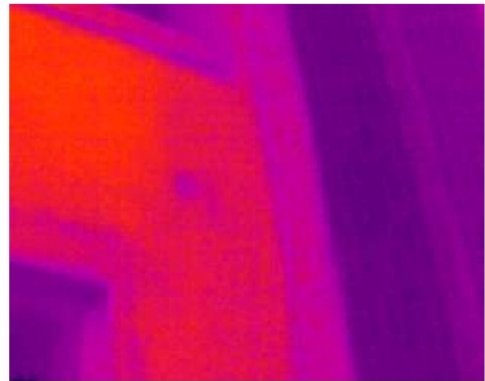
| Befund S-05 | |

| Befund S-05 | |
|---|---|
| Schadenstyp | Putzausbruch |
| Kategorie | B |
| Beschreibung | Oberflächliche Beschädigung der WDVS-Deckschicht. Thermografisch keine Auffälligkeit festgestellt. Beobachtung empfohlen, da der Anschlussbereich anfällig für Feuchtigkeitseintritt ist. |

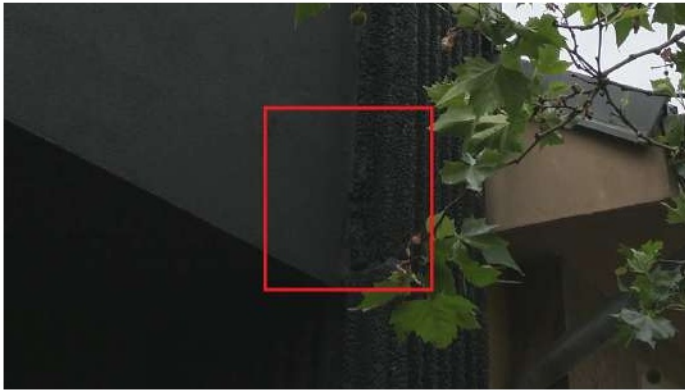
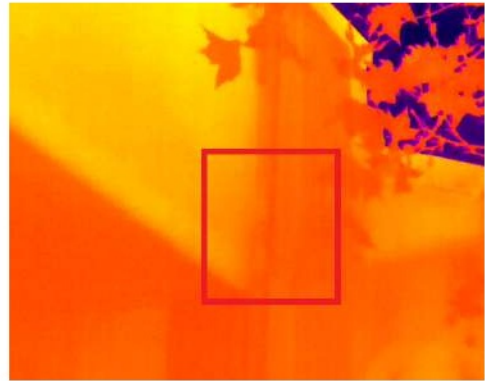
| Befund S-06 | |

| Befund S-06 | |
|---|---|
| Schadenstyp | Putzausbruch |
| Kategorie | B |
| Beschreibung | Kleinflächiger Putzausbruch an der WDVS-Deckschicht im Anschlussbereich an die Bestandsfassade. Thermografisch wurde eine leichte lokale Temperaturanomalie festgestellt. Beobachtung empfohlen, da der Anschlussbereich anfällig für Feuchtigkeitseintritt ist. |

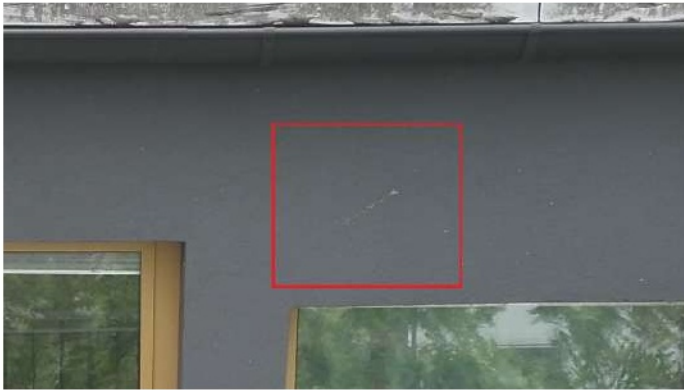
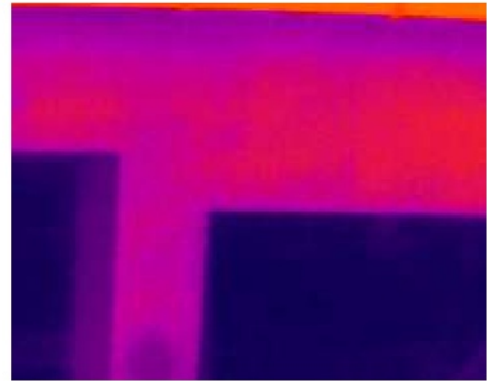
| Befund S-07 | |

| Befund S-07 | |
|---|---|
| Schadenstyp | Haarriss |
| Kategorie | B |
| Beschreibung | Linearer Haarriss in der WDVS-Deckschicht, vermutlich durch thermische Dehnung oder Setzung. Thermografisch keine Auffälligkeit festgestellt, kein Feuchtigkeitseintritt erkennbar. Beobachtung empfohlen, da Haarrisse langfristig Feuchtigkeitseintritt begünstigen können. |

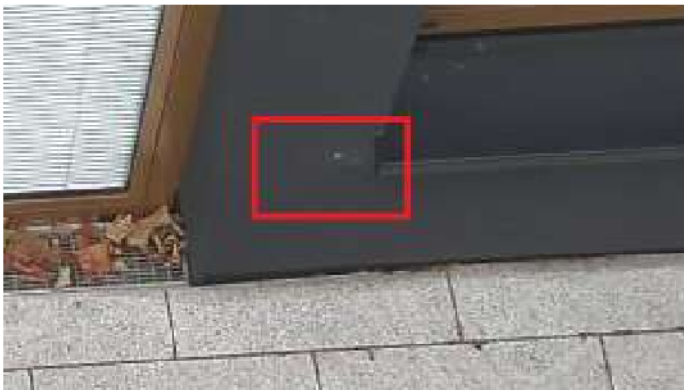
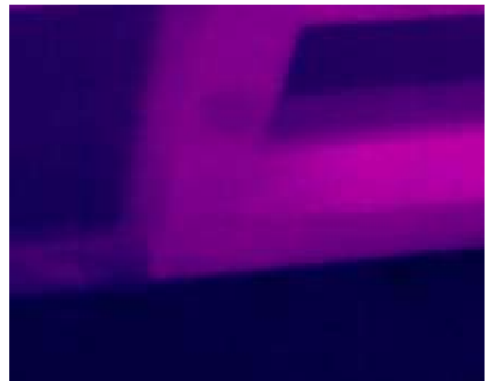
| Befund S-08 | |

| Befund S-08 | |
|---|---|
| Schadenstyp | Oberflächenbeschädigung |
| Kategorie | B |
| Beschreibung | Kleinflächiger Ausbruch der Deckschicht, vermutlich durch mechanische Einwirkung. Unterputz freiliegend. Thermografisch keine Auffälligkeit festgestellt. Beobachtung empfohlen, da freiliegender Unterputz langfristig Feuchtigkeitseintritt begünstigen kann. |

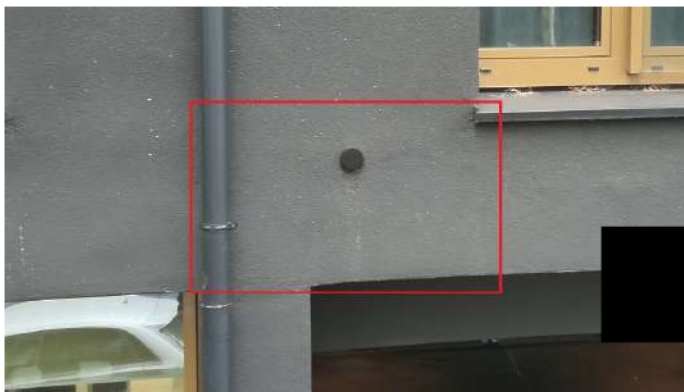
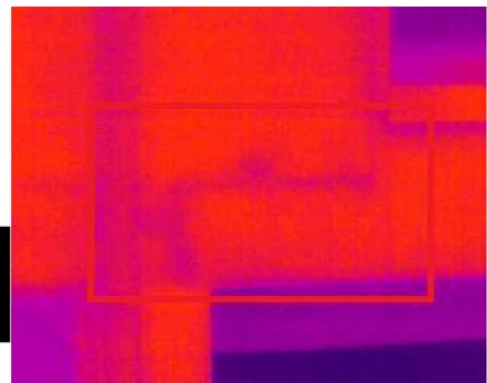
| Befund S-09 | |

| Befund S-09 | |
|---|---|
| Schadenstyp | Dübelpunkt-Anomalie (thermografisch) |
| Kategorie | D |
| Beschreibung | Sichtbare Tellerdübel-Abdeckkappe an der WDVS-Fassade.<br>Thermografisch wurde eine Temperaturanomalie festgestellt, die über den konstruktionsbedingt erwartbaren Bereich des Dübelpunkts hinausgeht. Verdacht auf lokale Ablösung der Dämmplatte.<br>Fachtechnische Prüfung empfohlen. |

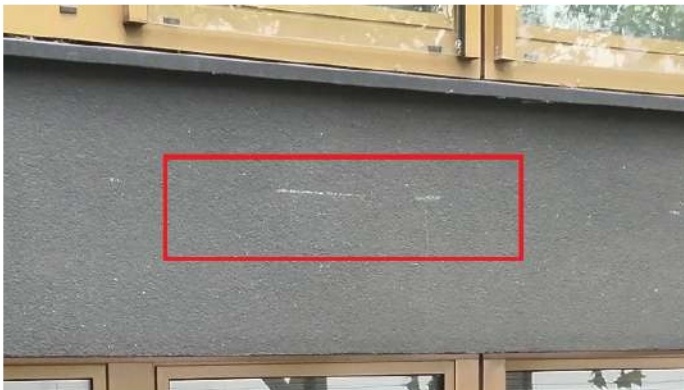
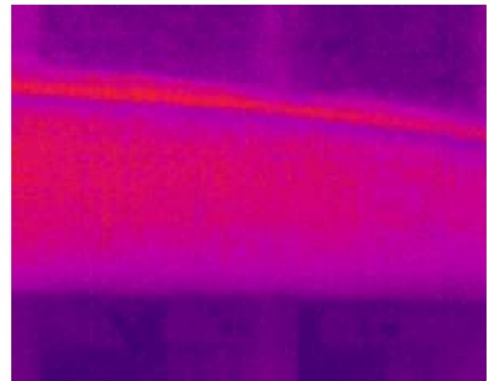
| Befund S-10 | |

| Befund S-10 | |
|---|---|
| Schadenstyp | Haarriss |
| Kategorie | B |
| Beschreibung | Linearer Haarriss in der WDVS-Deckschicht, vermutlich durch thermische Dehnung oder Setzung. Thermografisch keine Auffälligkeit festgestellt, kein Feuchtigkeitseintritt erkennbar. Beobachtung empfohlen, da Haarrisse langfristig Feuchtigkeitseintritt begünstigen können. |

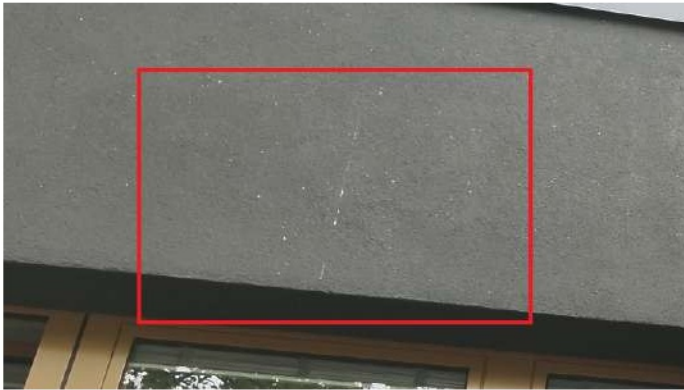
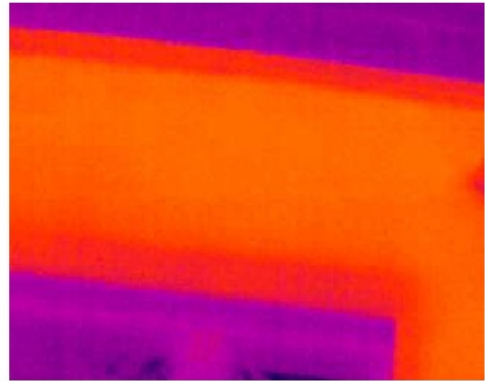
| Befund S-11 | |

| Befund S-11 | |
|---|---|
| Schadenstyp | Haarriss |
| Kategorie | B |
| Beschreibung | Linearer Haarriss in der WDVS-Deckschicht, vermutlich durch thermische Dehnung oder Setzung. Thermografisch keine Auffälligkeit festgestellt, kein Feuchtigkeitseintritt erkennbar. Beobachtung empfohlen, da Haarrisse langfristig Feuchtigkeitseintritt begünstigen können. |

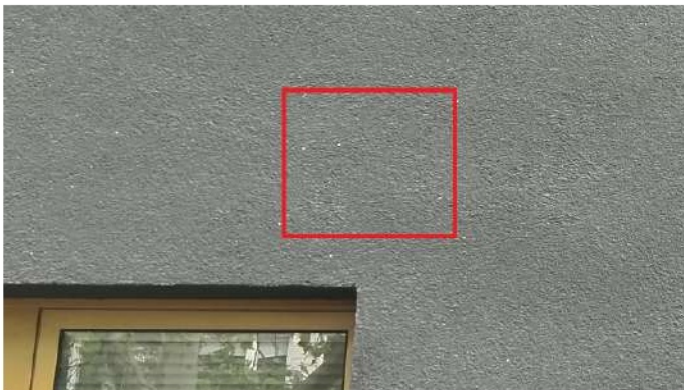
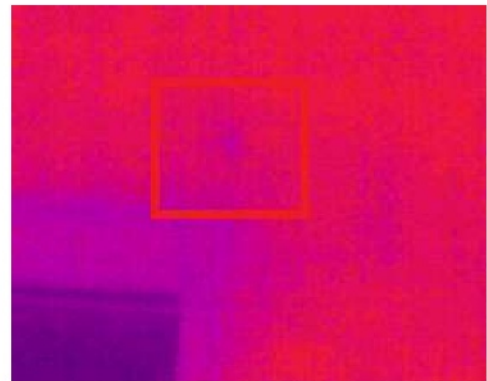
| Befund S-12 | |

| Befund S-12 | |
|---|---|
| Schadenstyp | Hohlraum (thermografisch) |
| Kategorie | A |
| Beschreibung | Minimale Temperaturanomalie ohne korrespondierende visuelle Auffälligkeit im RGB-Bild. Kein Handlungsbedarf. |

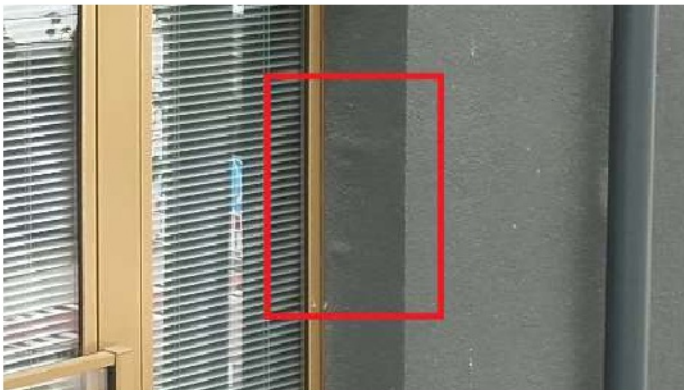
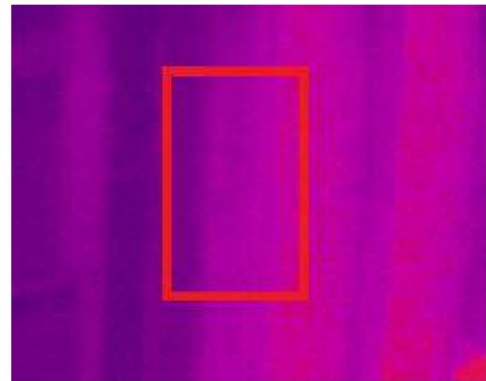
| Befund S-13 | |

| Befund S-13 | |
|---|---|
| Schadenstyp | Deckschichtablösung |
| Kategorie | C |
| Beschreibung | Im Anschlussbereich Fensterlaibung zeigt die WDVS-Deckschicht eine lokale Ablösung. Thermografisch wurde eine geringfügige Temperaturanomalie festgestellt. Fachtechnische Prüfung empfohlen, da Fensteranschlüsse besonders anfällig für Feuchtigkeitseintritt sind. |

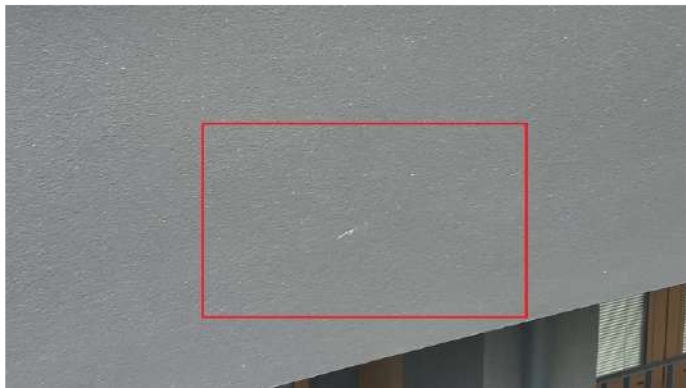
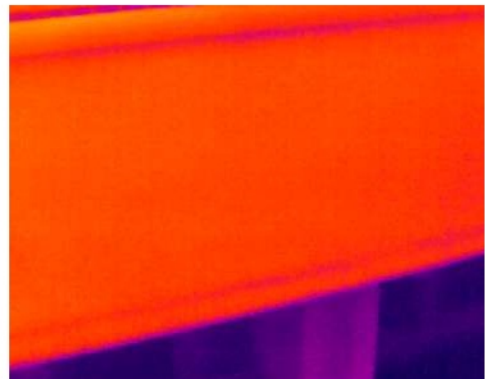
| Befund S-14 | |

| Befund S-14 | |
|---|---|
| Schadenstyp | Haarriss |
| Kategorie | B |
| Beschreibung | Feiner diagonaler Haarriss in der WDVS-Deckschicht. Thermografisch keine Auffälligkeit festgestellt. Beobachtung empfohlen. |

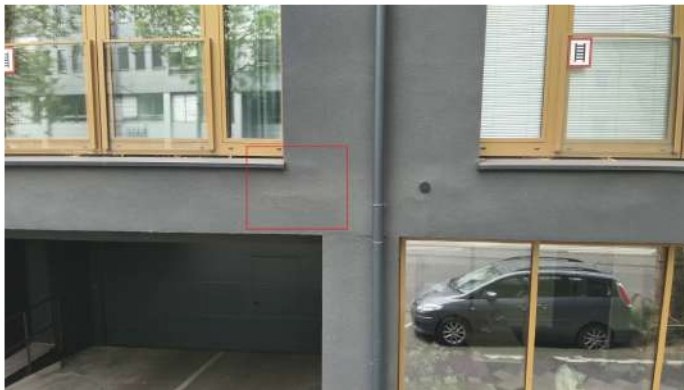
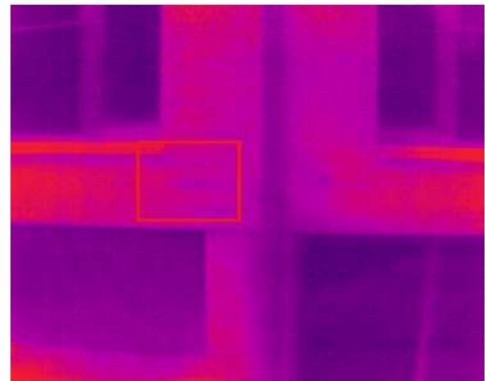
| Befund S-15 | |

| Befund S-15 | |
|---|---|
| Schadenstyp | Deckschichtablösung |
| Kategorie | C |
| Beschreibung | Lokale Ablösung der WDVS-Deckschicht im Bereich der Gebäudeecke. Thermografisch wurde eine korrespondierende Kälteanomalie festgestellt, die auf einen Hohlraum oder Feuchtigkeitseinlagerung hindeutet. Fachtechnische Prüfung empfohlen. |

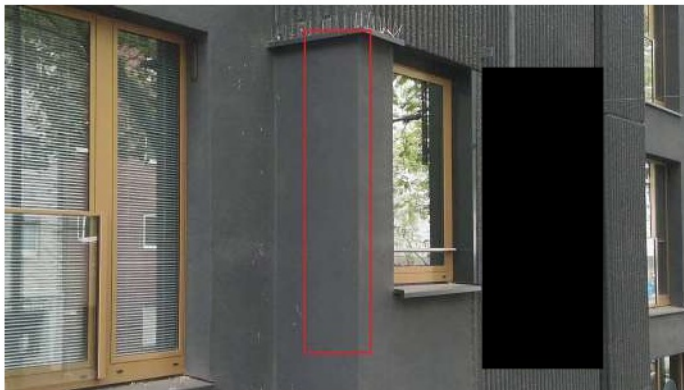
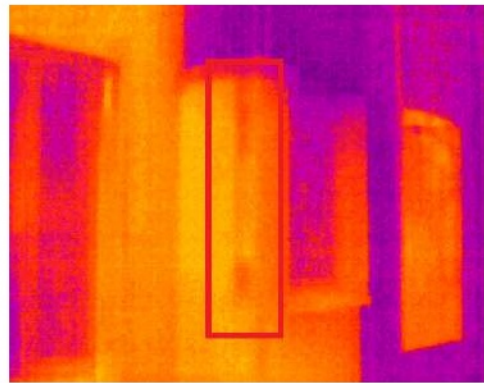
| Befund S-16 | |

| Befund S-16 | |
|---|---|
| Schadenstyp | Hohlraum (thermografisch) |
| Kategorie | C |
| Beschreibung | Lokale Kälteanomalie, die auf einen Hohlraum oder eine Ablösung der Dämmplatte hindeutet. Im RGB-Bild ist keine eindeutige visuelle Auffälligkeit erkennbar. Fachtechnische Prüfung empfohlen. |

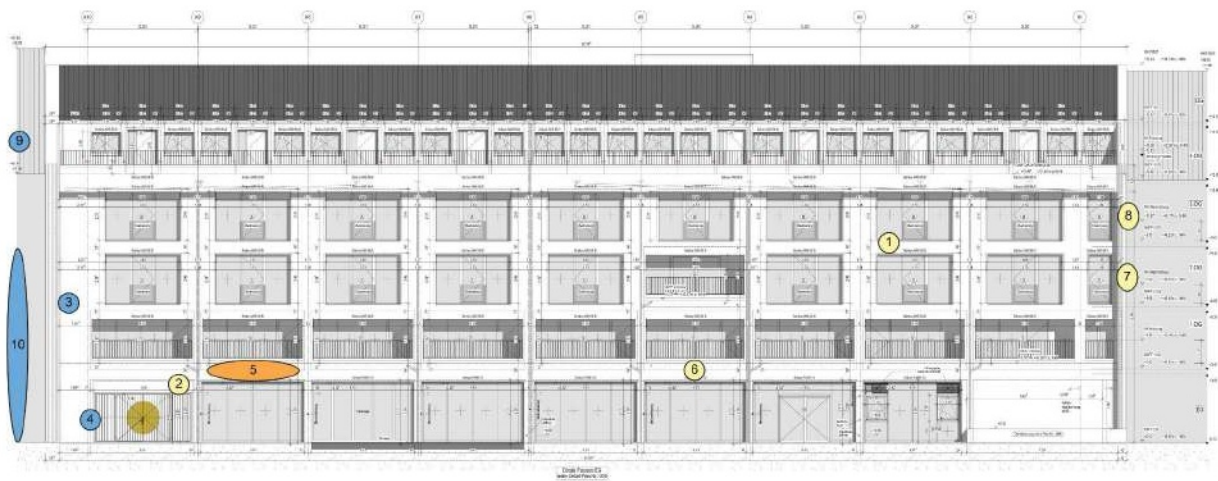
An der Hofseite wurden insgesamt 10 Auffälligkeiten dokumentiert. Neben einzelnen Oberflächenbeschädigungen und Putzausbrüchen wurden mehrere thermografische Auffälligkeiten, Abdichtungsmängel sowie eine großflächige Verfärbung mit korrespondierender thermografischer Anomalie festgestellt. Die dokumentierten Befunde sind in den nachfolgenden Detaildarstellungen aufgeführt.

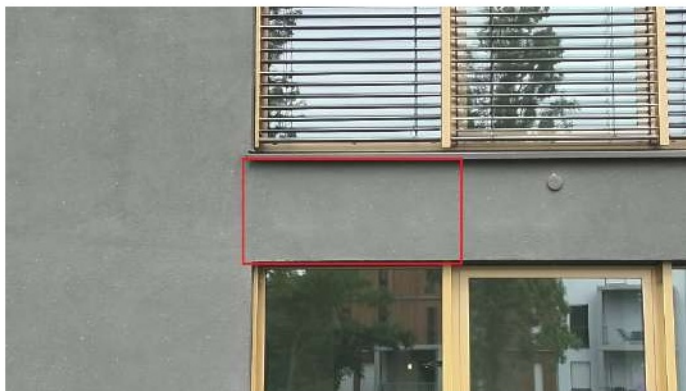
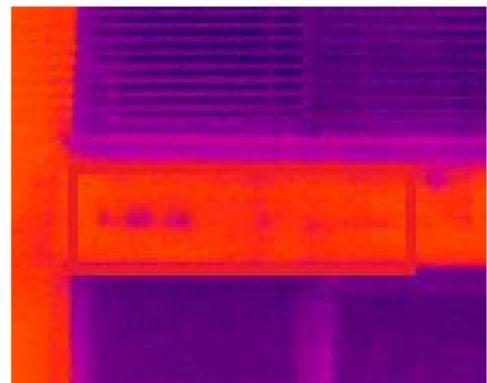
| Befund H-01 | |

| Befund H-01 | |
|---|---|
| Schadenstyp | Hohlraum (thermografisch) |
| Kategorie | C |
| Beschreibung | Im RGB-Bild keine sichtbare Auffälligkeit. Thermografisch wurde eine Kälteanomalie im Bereich der Fensterbank festgestellt. Verdacht auf Hohlraum oder Ablösung der Dämmplatte. Fachtechnische Prüfung empfohlen. |

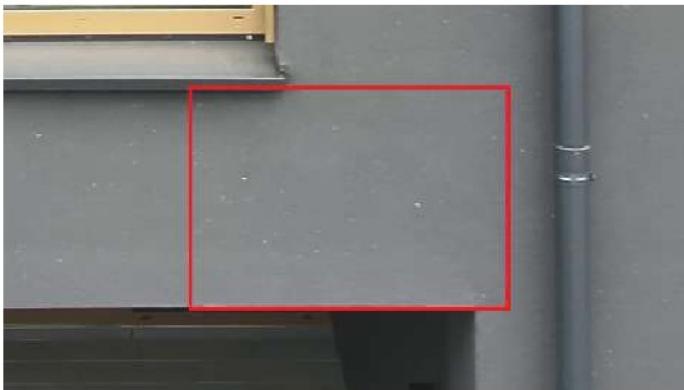
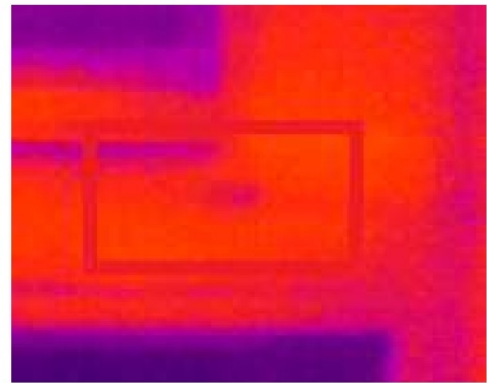
| Befund H-02 | |

| Befund H-02 | |
|---|---|
| Schadenstyp | Hohlraum (thermografisch) |
| Kategorie | C |
| Beschreibung | Im RGB-Bild keine sichtbare Auffälligkeit. Thermografisch wurde eine lokale Kälteanomalie festgestellt, die auf einen Hohlraum im Putzaufbau hindeutet. Fachtechnische Prüfung empfohlen. |

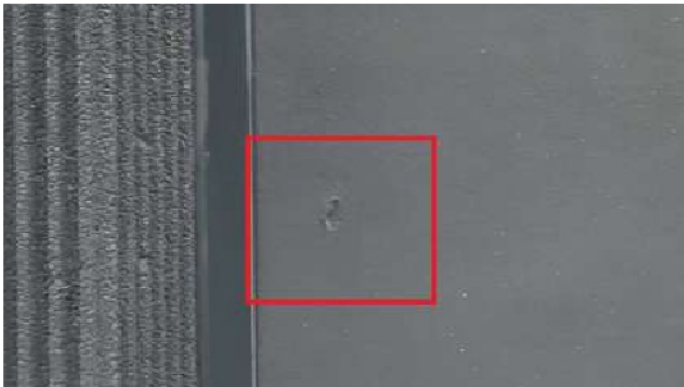
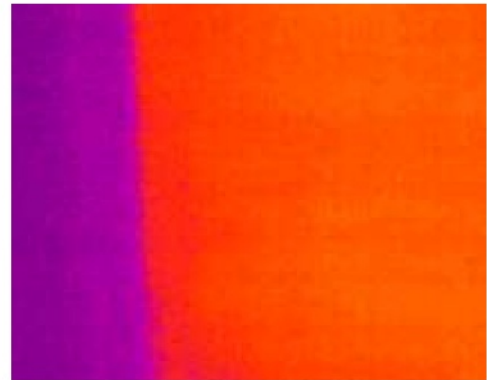
| Befund H-03 | |

| Befund H-03 | |
|---|---|
| Schadenstyp | Oberflächenbeschädigung |
| Kategorie | B |
| Beschreibung | Kleinflächige Oberflächenbeschädigung an der WDVS-Deckschicht, vermutlich durch mechanische Einwirkung. Thermografisch keine Auffälligkeit festgestellt. Beobachtung empfohlen, da freiliegender Unterputz langfristig Feuchtigkeitseintritt begünstigen kann. |

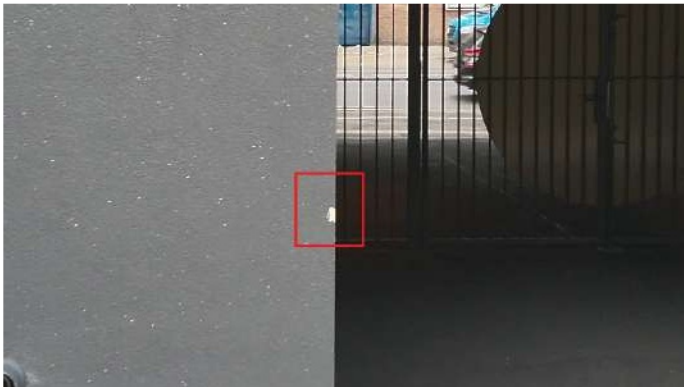
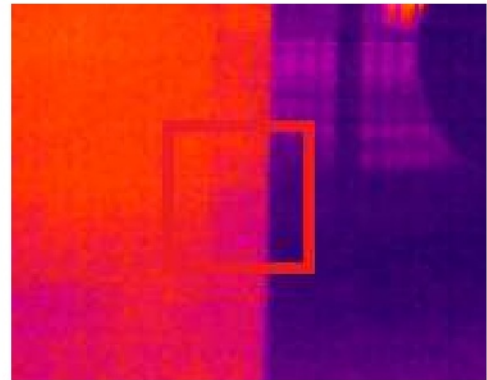
| Befund H-04 | |

| Befund H-04 | |
|---|---|
| Schadenstyp | Putzausbruch |
| Kategorie | B |
| Beschreibung | Kleinflächiger Ausbruch der Deckschicht, vermutlich durch mechanische Einwirkung. Unterputz freiliegend. Thermografisch keine Auffälligkeit festgestellt. Beobachtung empfohlen, da freiliegender Unterputz langfristig Feuchtigkeitseintritt begünstigen kann. |

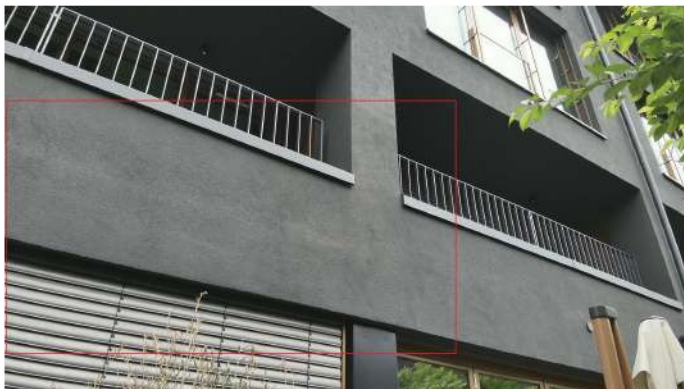
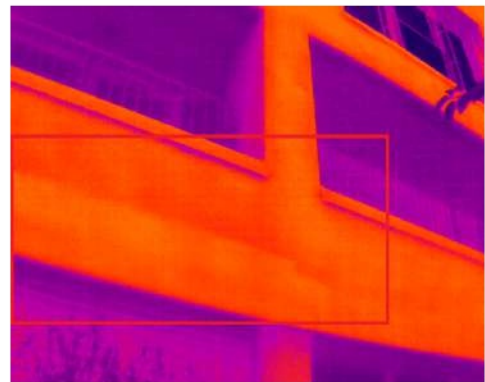
| Befund H-05 | |

| Befund H-05 | |
|---|---|
| Schadenstyp | Verfärbung mit thermografischer Auffälligkeit |
| Kategorie | D |
| Beschreibung | Großflächige Verfärbung der WDVS-Deckschicht mit korrespondierender thermografischer Wärmeanomalie. Verdacht auf Feuchtigkeitseinlagerung oder Ausführungsmangel in der Dämmung. Zeitnahe Instandsetzung empfohlen. |

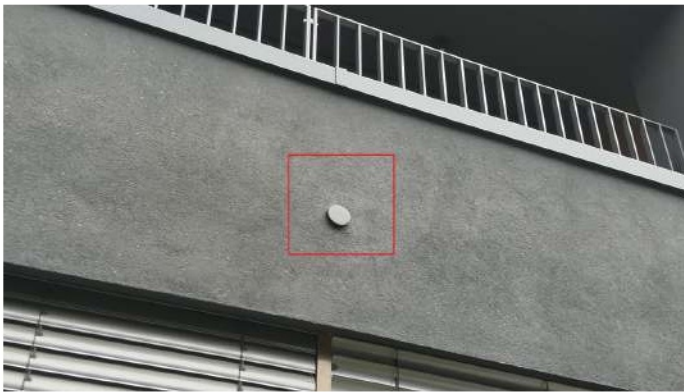
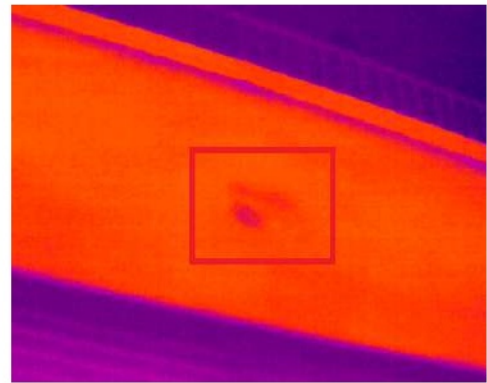
| Befund H-06 | |

| Befund H-06 | |
|---|---|
| Schadenstyp | Dübelpunkt-Anomalie (thermografisch) |
| Kategorie | C |
| Beschreibung | Sichtbare Tellerdübel-Abdeckkappe an der WDVS-Fassade.<br>Thermografisch wurde eine Temperaturanomalie festgestellt, die über den konstruktionsbedingt erwartbaren Bereich des Dübelpunkts hinausgeht. Verdacht auf Hohlraum. Fachtechnische Prüfung empfohlen. |

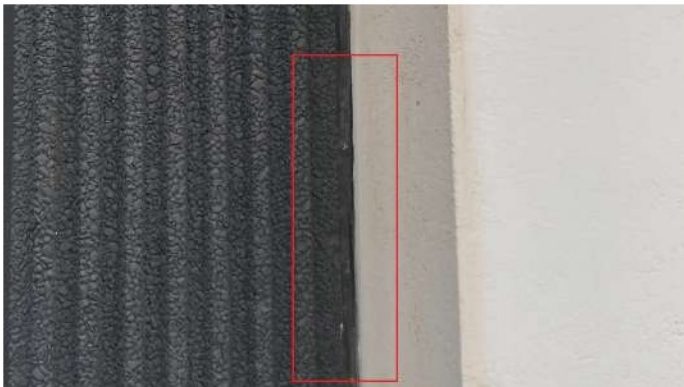
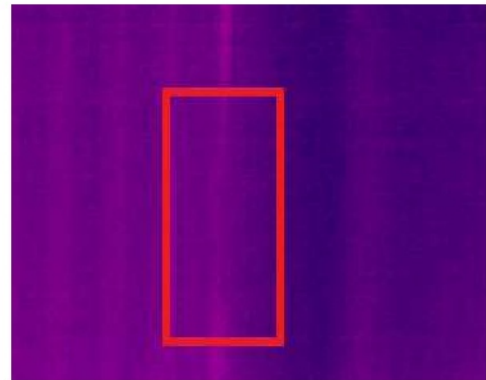
| Befund H-07 | |
|---|---|
| Schadenstyp | Abdichtungsmangel |
| Kategorie | C |
| Beschreibung | Im Anschlussbereich zwischen der WDVS-Fassade und der Bestandsfassade des Nachbargebäudes ist die Abdichtung nicht mehr vollständig vorhanden. Thermografisch wurde eine Kälteanomalie festgestellt, die auf eine eingeschränkte Funktionsfähigkeit der Abdichtung hindeutet. Starke Temperaturunterschiede sind derzeit nicht feststellbar. Fachtechnische Prüfung und Instandsetzung der Abdichtung empfohlen. |

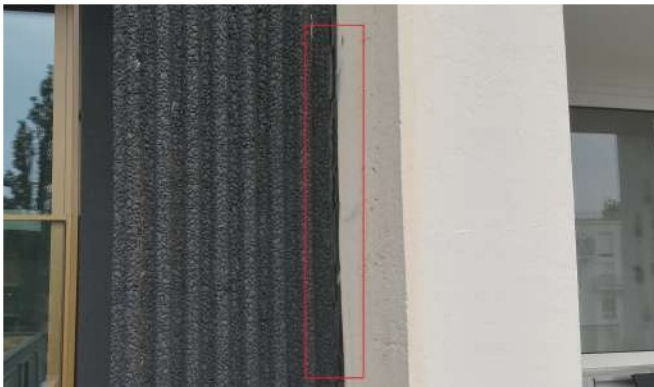
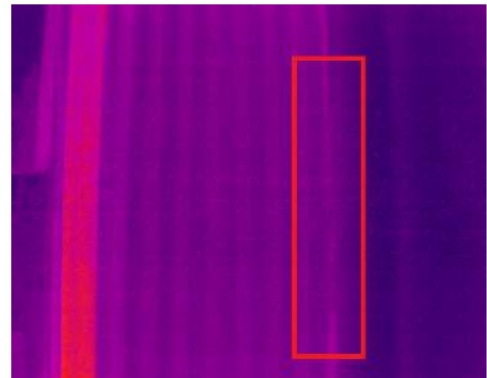
| Befund H-08 | |
|---|---|
| Schadenstyp | Abdichtungsmangel |
| Kategorie | C |
| Beschreibung | Im Anschlussbereich zwischen der WDVS-Fassade und der Bestandsfassade des Nachbargebäudes ist die Abdichtung nicht mehr vollständig vorhanden. Thermografisch wurde eine Kälteanomalie festgestellt, die auf eine eingeschränkte Funktionsfähigkeit der Abdichtung hindeutet. Starke Temperaturunterschiede sind derzeit nicht feststellbar. Fachtechnische Prüfung und Instandsetzung der Abdichtung empfohlen. |

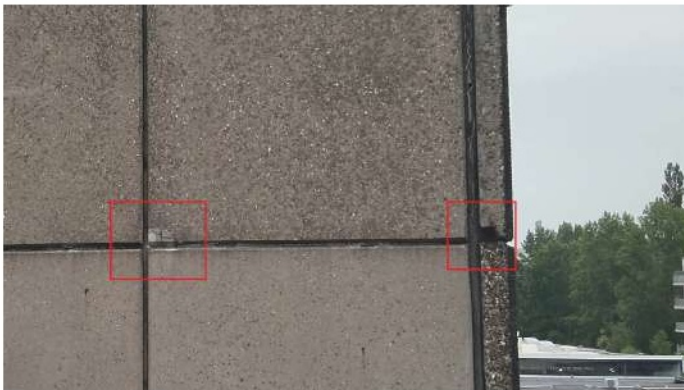
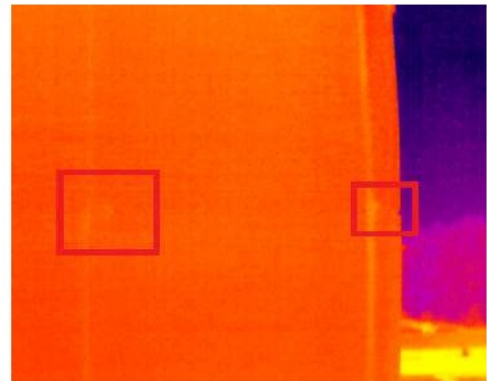
| Befund H-09 | |
|---|---|
| Schadenstyp | Putzausbruch |
| Kategorie | B |
| Beschreibung | Zwei kleinflächige Putzausbrüche an der Altbaufassade, vermutlich durch mechanische Einwirkung oder Frost-Tau-Wechsel. Thermografisch leichte Kälteanomalien an beiden Stellen festgestellt. Beobachtung empfohlen, da freiliegender Unterputz langfristig Feuchtigkeitseintritt begünstigen kann. |

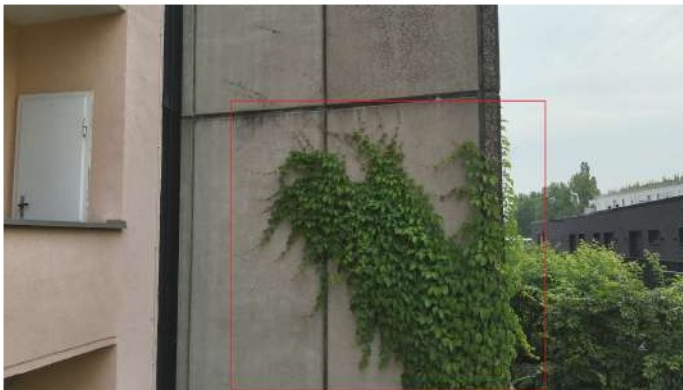
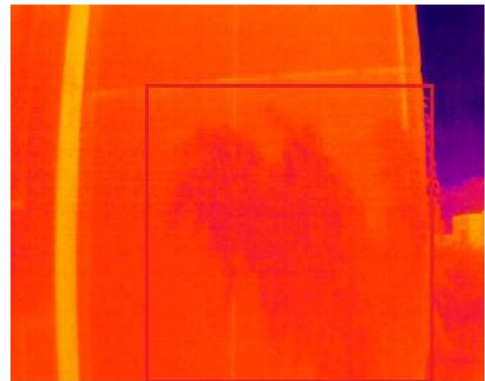
| Befund H-10 | |

| Befund H-10 | |
|---|---|
| Schadenstyp | Pflanzenbewuchs |
| Kategorie | B |
| Beschreibung | Direkter Pflanzenbewuchs an der WDVS-Fassade. Die Ranken können in den Putzaufbau eindringen und Feuchtigkeitsschäden begünstigen. Thermografisch stark beeinflusste Messung durch die Vegetation. Entfernung des Bewuchses und anschließende Prüfung der Fassadenoberfläche empfohlen. |
