Thermische Solaranlagen – tickende Zeitbomben?

Zu den bislang wenig beachteten Risiken vieler Solaranlagen auf Wohnhausdächern

Wasserschaden aus Solaranlage

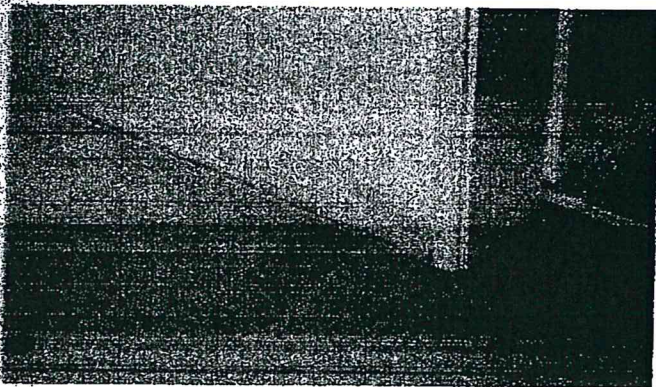
Bald danach wurden die Sockelzonen der gemauerten und verputzten Wände erneut nass, auch in den noch zugänglichen Öffnungen für die Fußbodentrocknung hatte sich ebenfalls wieder Feuchtigkeit gebildet (Abb. 1).

Abb. 1: Feuchteschäden der Sockelzonen im Abstellraum der betroffenen Wohnung

Die erneute Befechtung ist mit der Hygroskopizität des Glykols zu erklären, wodurch Wasser aus der Raumluft aufgenommen wird. Es war nur eine Frage der Zeit, dass die glykohlartigen Bauteile im Laufe der Zeit zunehmend nass werden. Durch die stetige Wasseraufnahme sinkt die Konzentration der Lösung. Unterhalb einer Konzentration von 15 % wird Glykoll biologisch abbaubar, d. h. Mikroorganismen zersetzen die Glykole. Das aber führt mittelfristig zu unangenehmen Gerüchen: Diese unangenehmen Folgen lassen sich nur vermeiden, indem alle glykohlartigen Bauteile entfernt und ersetzt werden. Dazu mussten die betroffenen Fußbodenaufbauten ausgetauscht werden, aber auch die ersten Steintreihen der ersten Wände wurden im Mauer austauschverfahren ersetzt. Der »harmlose« Wasserschaden entpuppte sich als ernstes Problem, das nur mit einem hohen Aufwand incl. Auszug der Bewohner, umfangreichen Rückbaumaßnahmen und anschließender Wiederherstellung beseitigt werden konnte.

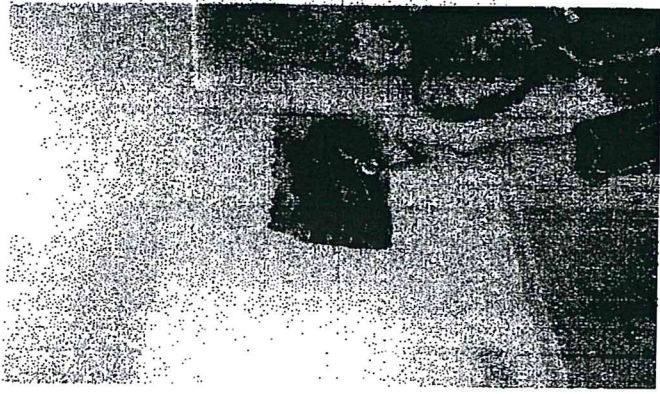
Abb. 2: Einzelmessung abgeleiteter Leitungsstränge

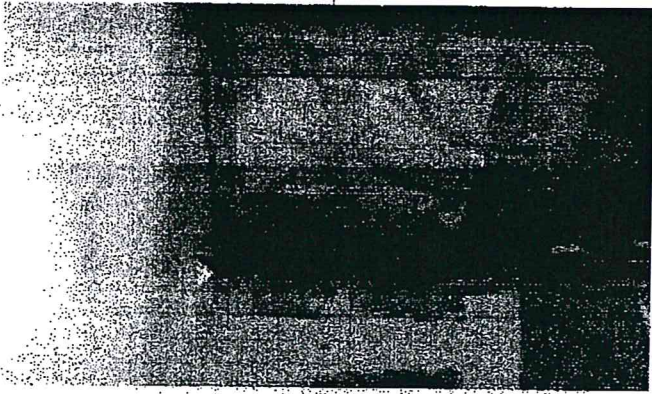
Abb. 3: schrittweises Öffnen des Fußbodenaufbaus

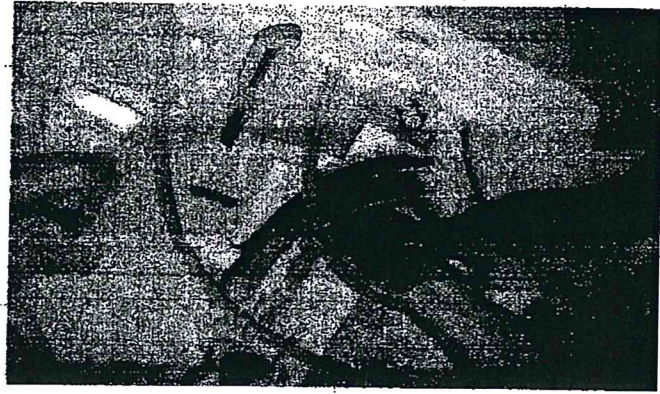
Abb. 4: Suchen und Finden der Leckstelle

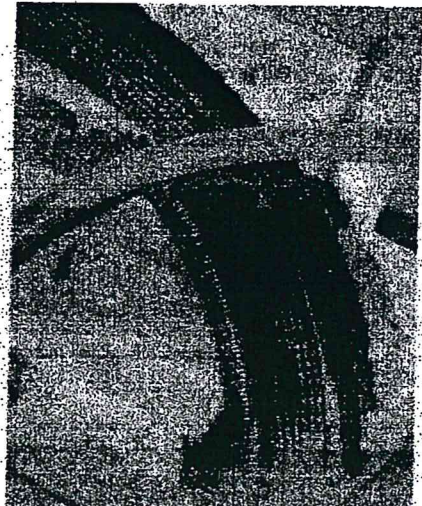
Abb. 5: Ursache an-gebohrte Leitung trotz muffenloser Verlegung

Die Solarleitungen im Fallbeispiel bestanden aus industriell vorgefertigten Endlosleitungen mit einem flexiblen Kern aus nicht rostendem Stahl sowie dicken Dämmhülsen mit äußerer robuster Schutzhülle. Diese Leitungen bieten einen besseren Schutz gegenüber Beschädigungen als sonst am Bau übliche Leitungen aus Kunststoff oder Kupfer. Sie wurden zudem zwischen dem Warmwasserbehälter im Haustechnikraum und der Solaranlage auf dem Dach sehr sorgfältig in den Wänden ohne Verbindungsstücke verlegt. Nur an einer einzelnen Stelle war eine der Leitungen infolge einer kleinen Unachtsamkeit geringfügig beschädigt worden. Diese genügte aber, damit die glykolhaltige Flüssigkeit austreten konnte.

Dieser Gefahr kann vorgebeugt werden, indem Leitungen thermischer Solaranlagen entweder sichtbar vor den Wänden oder dort in Schutzrohre verlegt werden, die aus evtl. Leckstellen austretende frostschutzhaltige Trägerflüssigkeit auffangen und schadenfrei ableiten – am besten in Auffangbehältnisse an den unteren Enden der Leitungssysteme, um die Kontrolle auf Lecks zu ermöglichen. Ich schlage vor, bei zukünftigen Neuinstallationen diese bislang nicht üblichen, aber vergleichsweise einfachen Sicherungsmaßnahmen zu ergreifen, um evtl. Schadensfolgen zu minimieren.

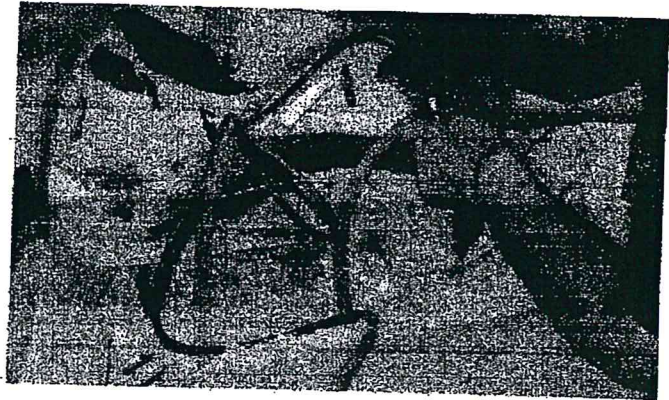
Abb. 6: Weitere Leitungsstrangprüfung

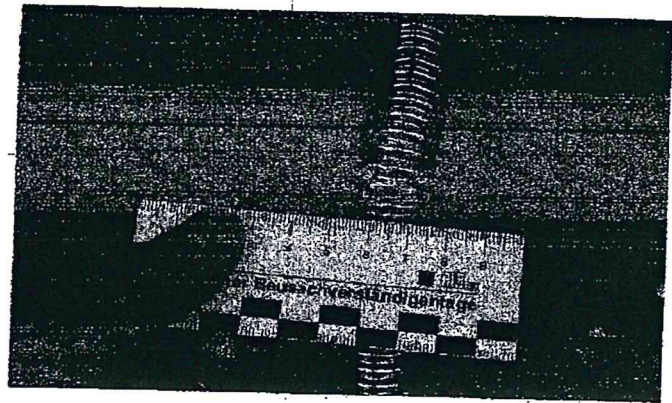
Abb. 7: Schadensverursachende Leckstelle

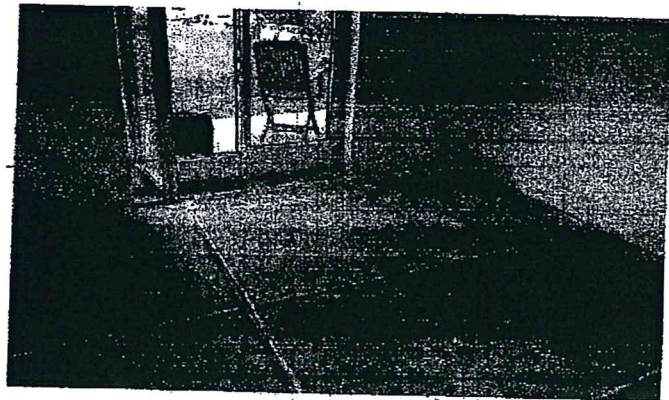
Abb. 8: Rückgebauter Estrich

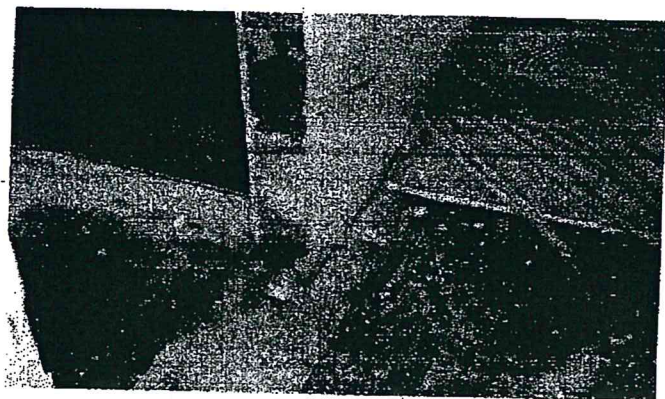
Abb. 9: Rückgebauter Heizestrich zu vertriebenem Fußbodenaufbau

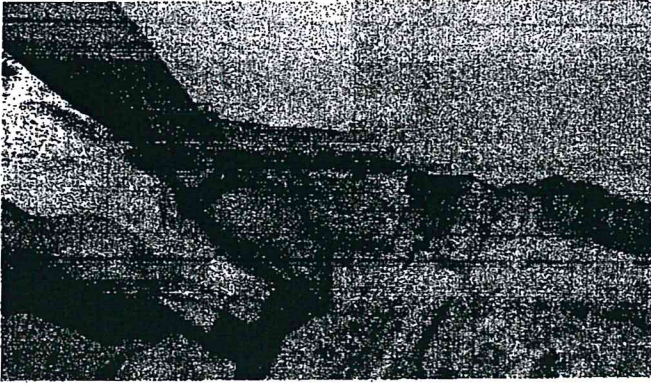
Abb. 10: Probeentnahme

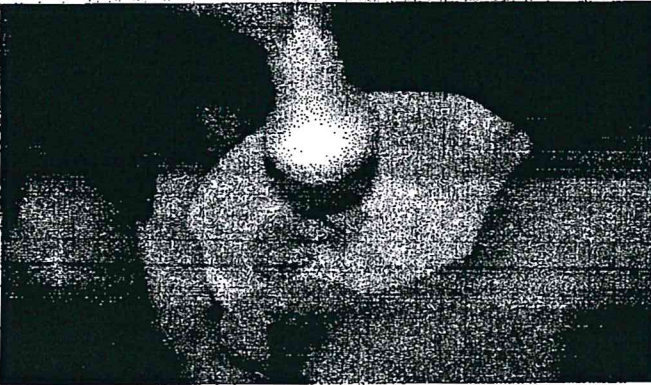
Zur Feststellung der Ausbreitung der Solarträgerflüssigkeit wurden Proben sowohl aus dem Putz als auch aus den Mauersteinen entnommen, im Mörser fein zerrieben, mit Wasser extrahiert, angesäuert und das Glykol mit einem Komplexbildner umgesetzt. Dabei zeigte sich die starke hygroskopische Wirkung des Glykols: Die Proben mit hohem Glykolanteil wurden bereits beim Zerreiben im Mörser nass!

Abb. 11: Zerkleinern der Probe

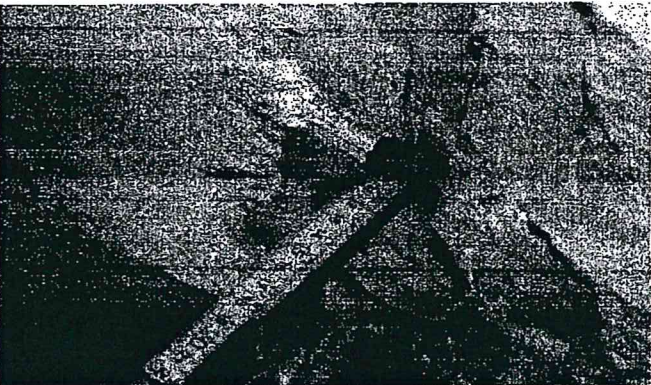
Abb. 12: Stufenweise Probeentnahme im Querschnitt

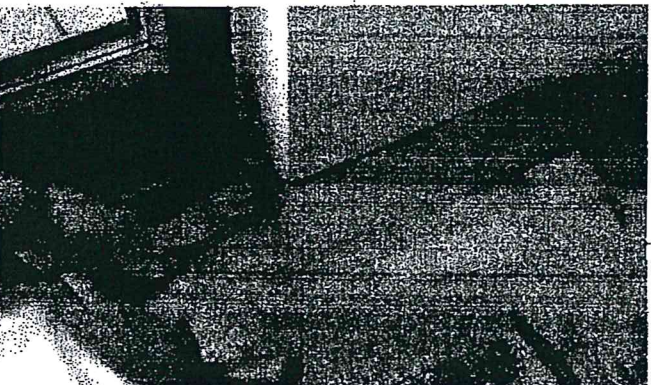
Abb. 13: Weitere Probenentnahme
