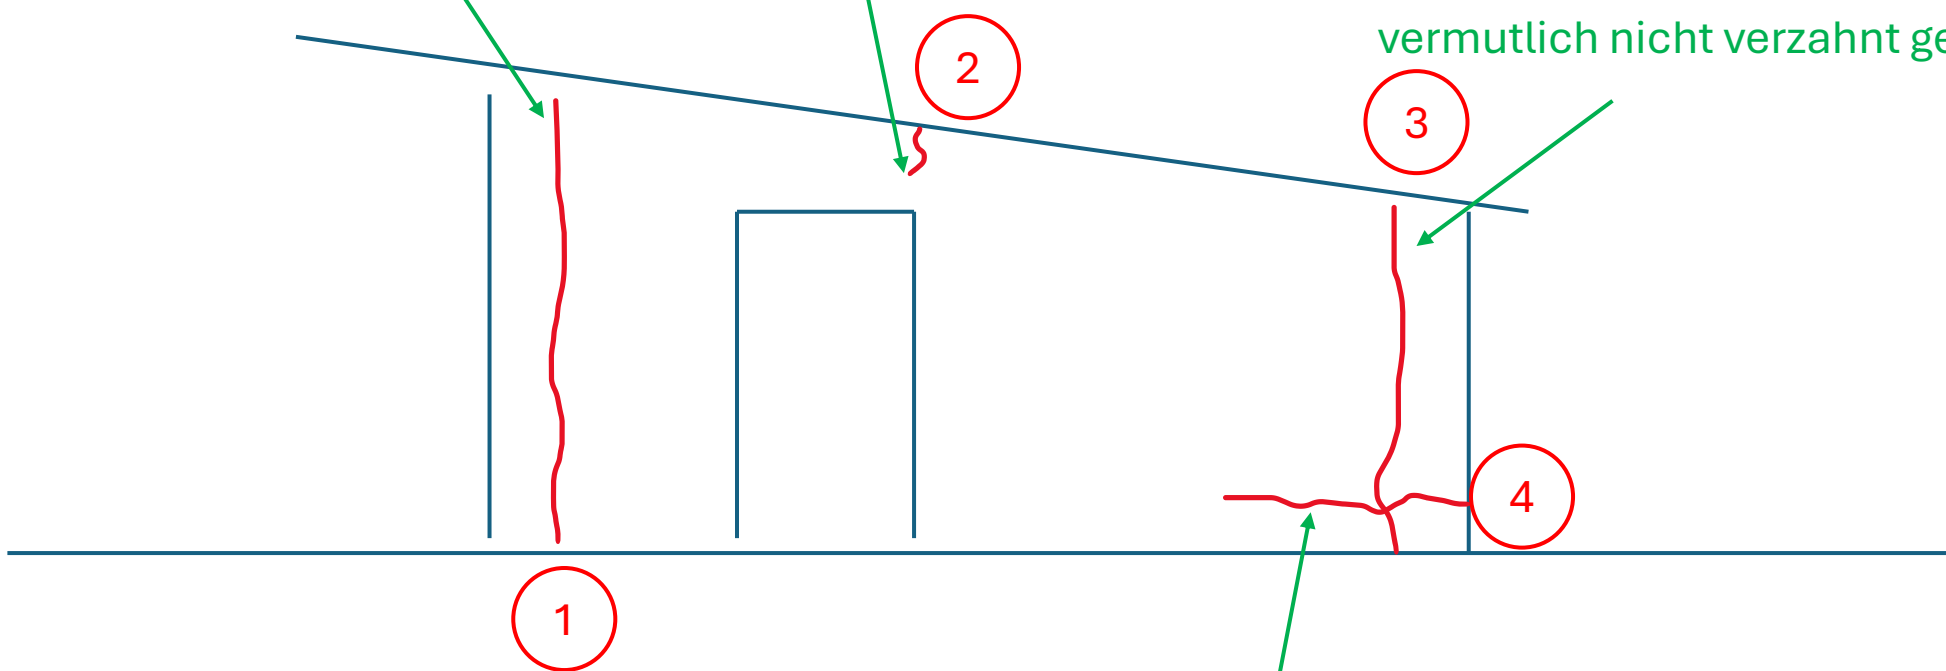
vermutlich nicht verzahnt gemauert

Riss endet oberhalb vom Sturz

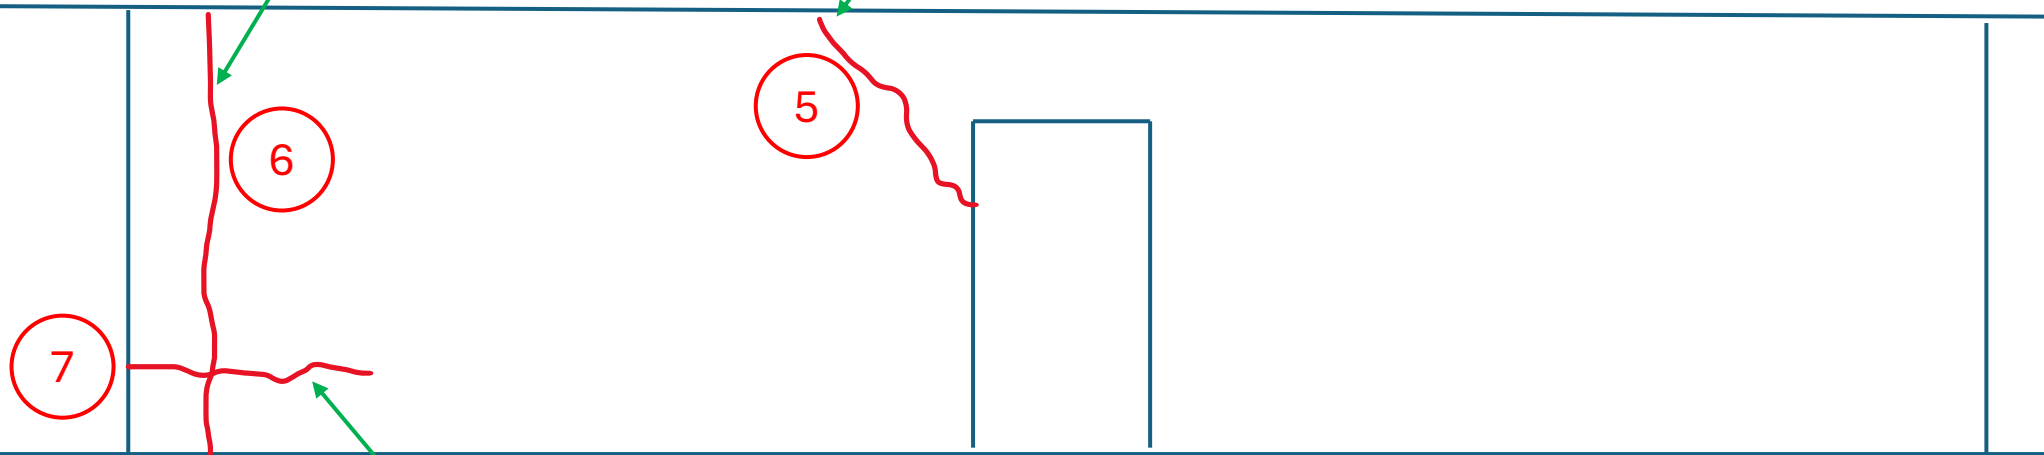
Bereits geschlitzt

Bereits geschlitzt und Bewehrungsstahl  
mit Reparaturmörtel eingesetzt.  
(Mittlerweile weiß ich, dass man dafür  
Edelstahl-Spiralanker und Ankermörtel  
nehmen sollte)

Vermutlich nicht verzahnt gemauert

Riss-start an Dachbalkenaussparung

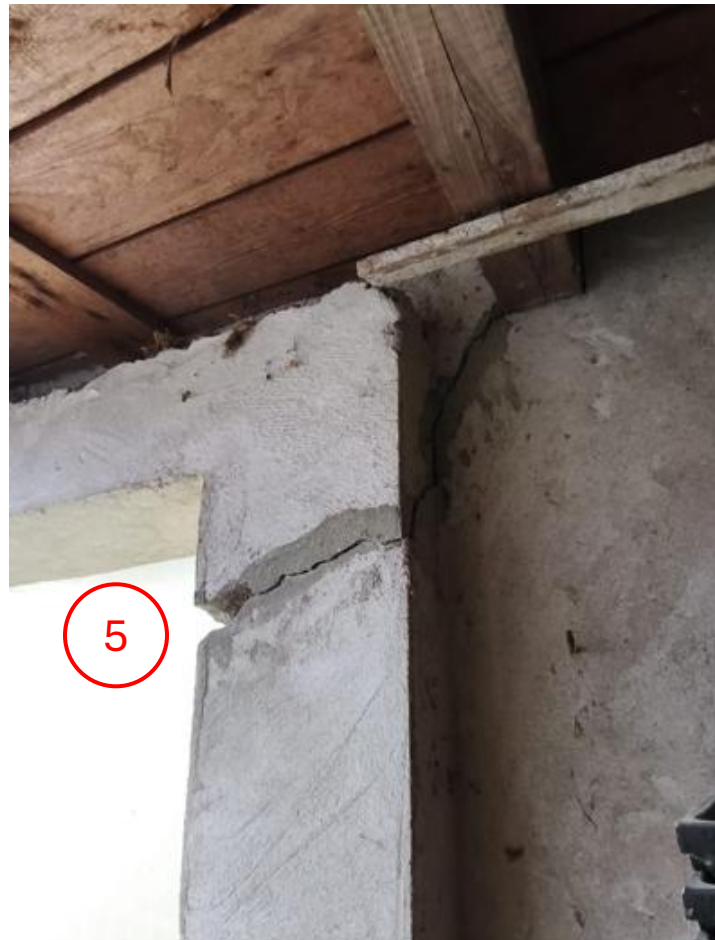
Ansicht von innen

Leichter seitlicher  
Versatz erkennbar

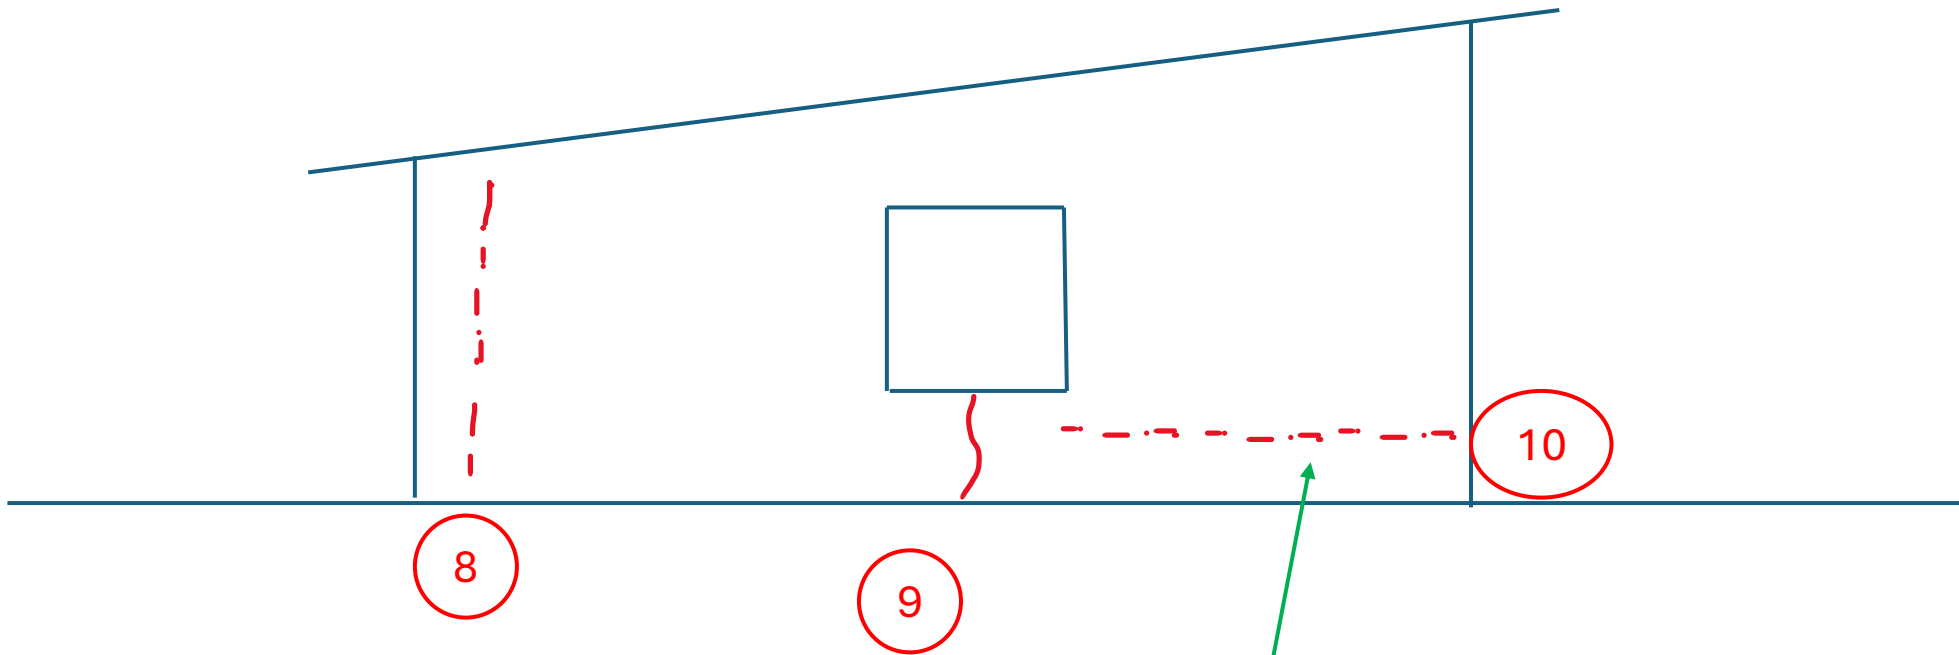
Bereits geschlitzt

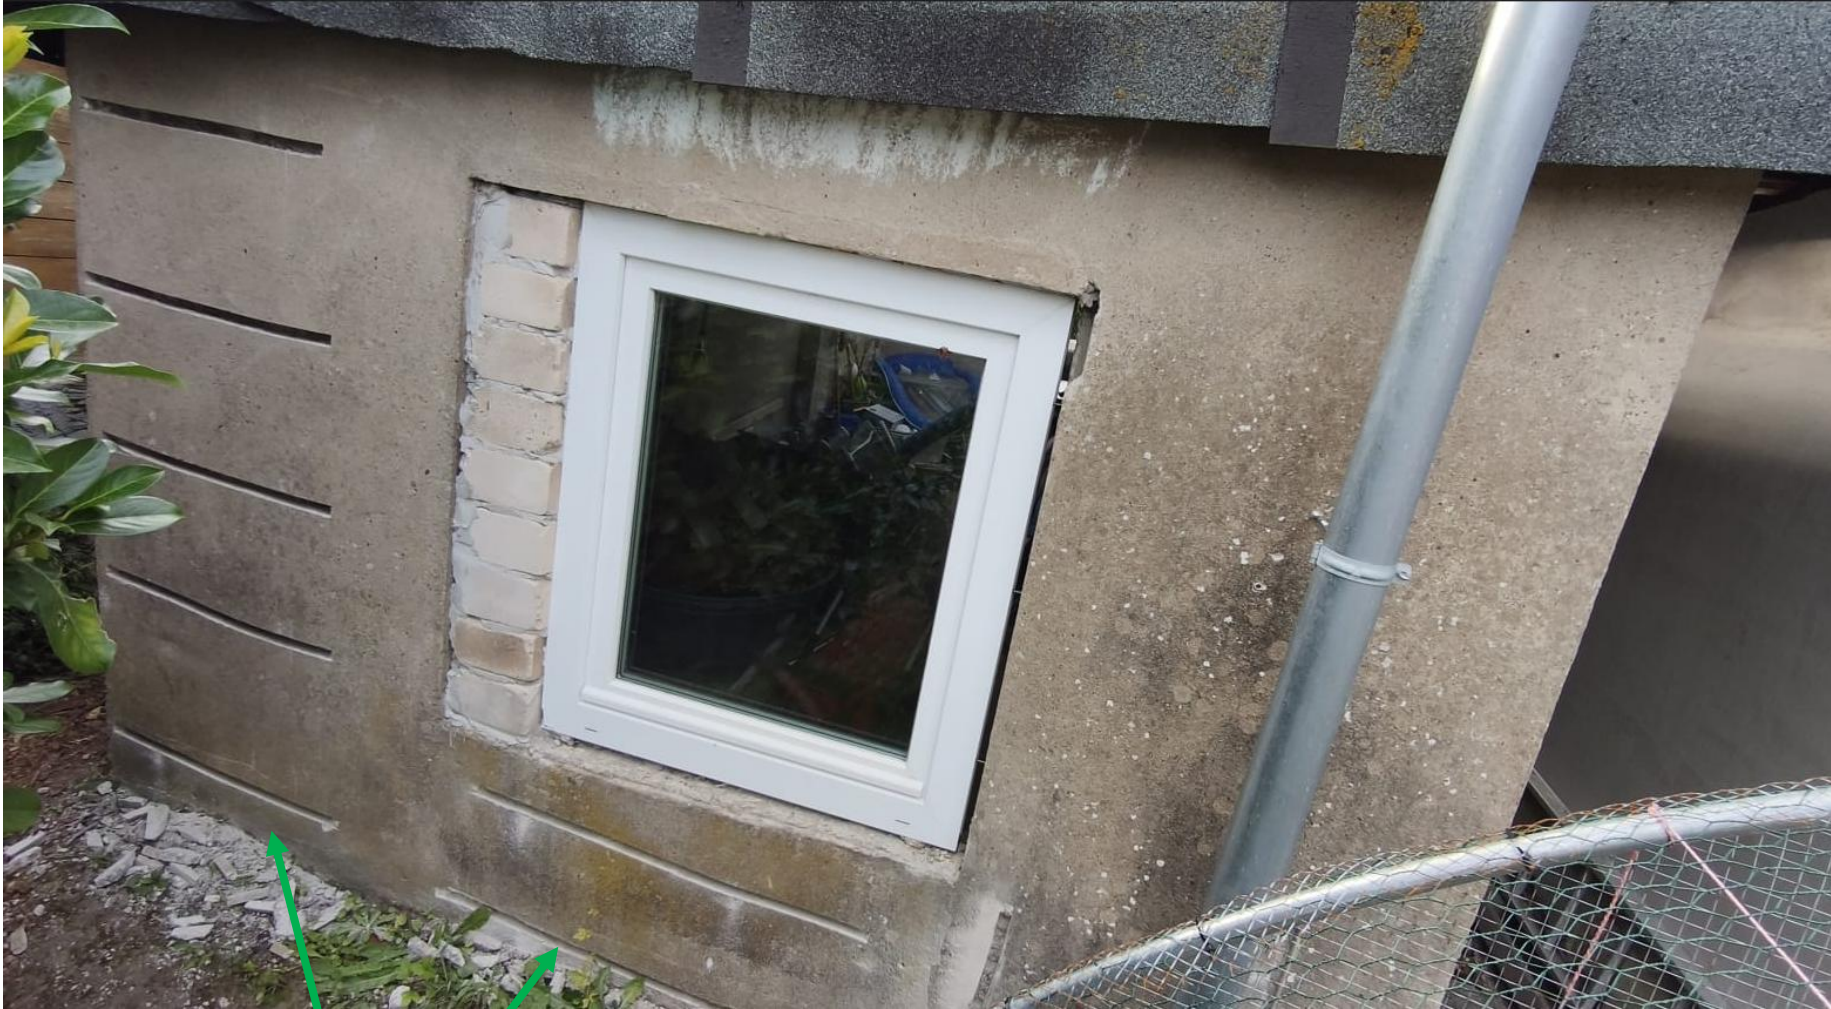
Schwarze „Folie“ im Mauerwerk.  
Vermutlich Horizontalsperre

Bereits geschlitzt

Riss-start an Dachbalkenaussparung

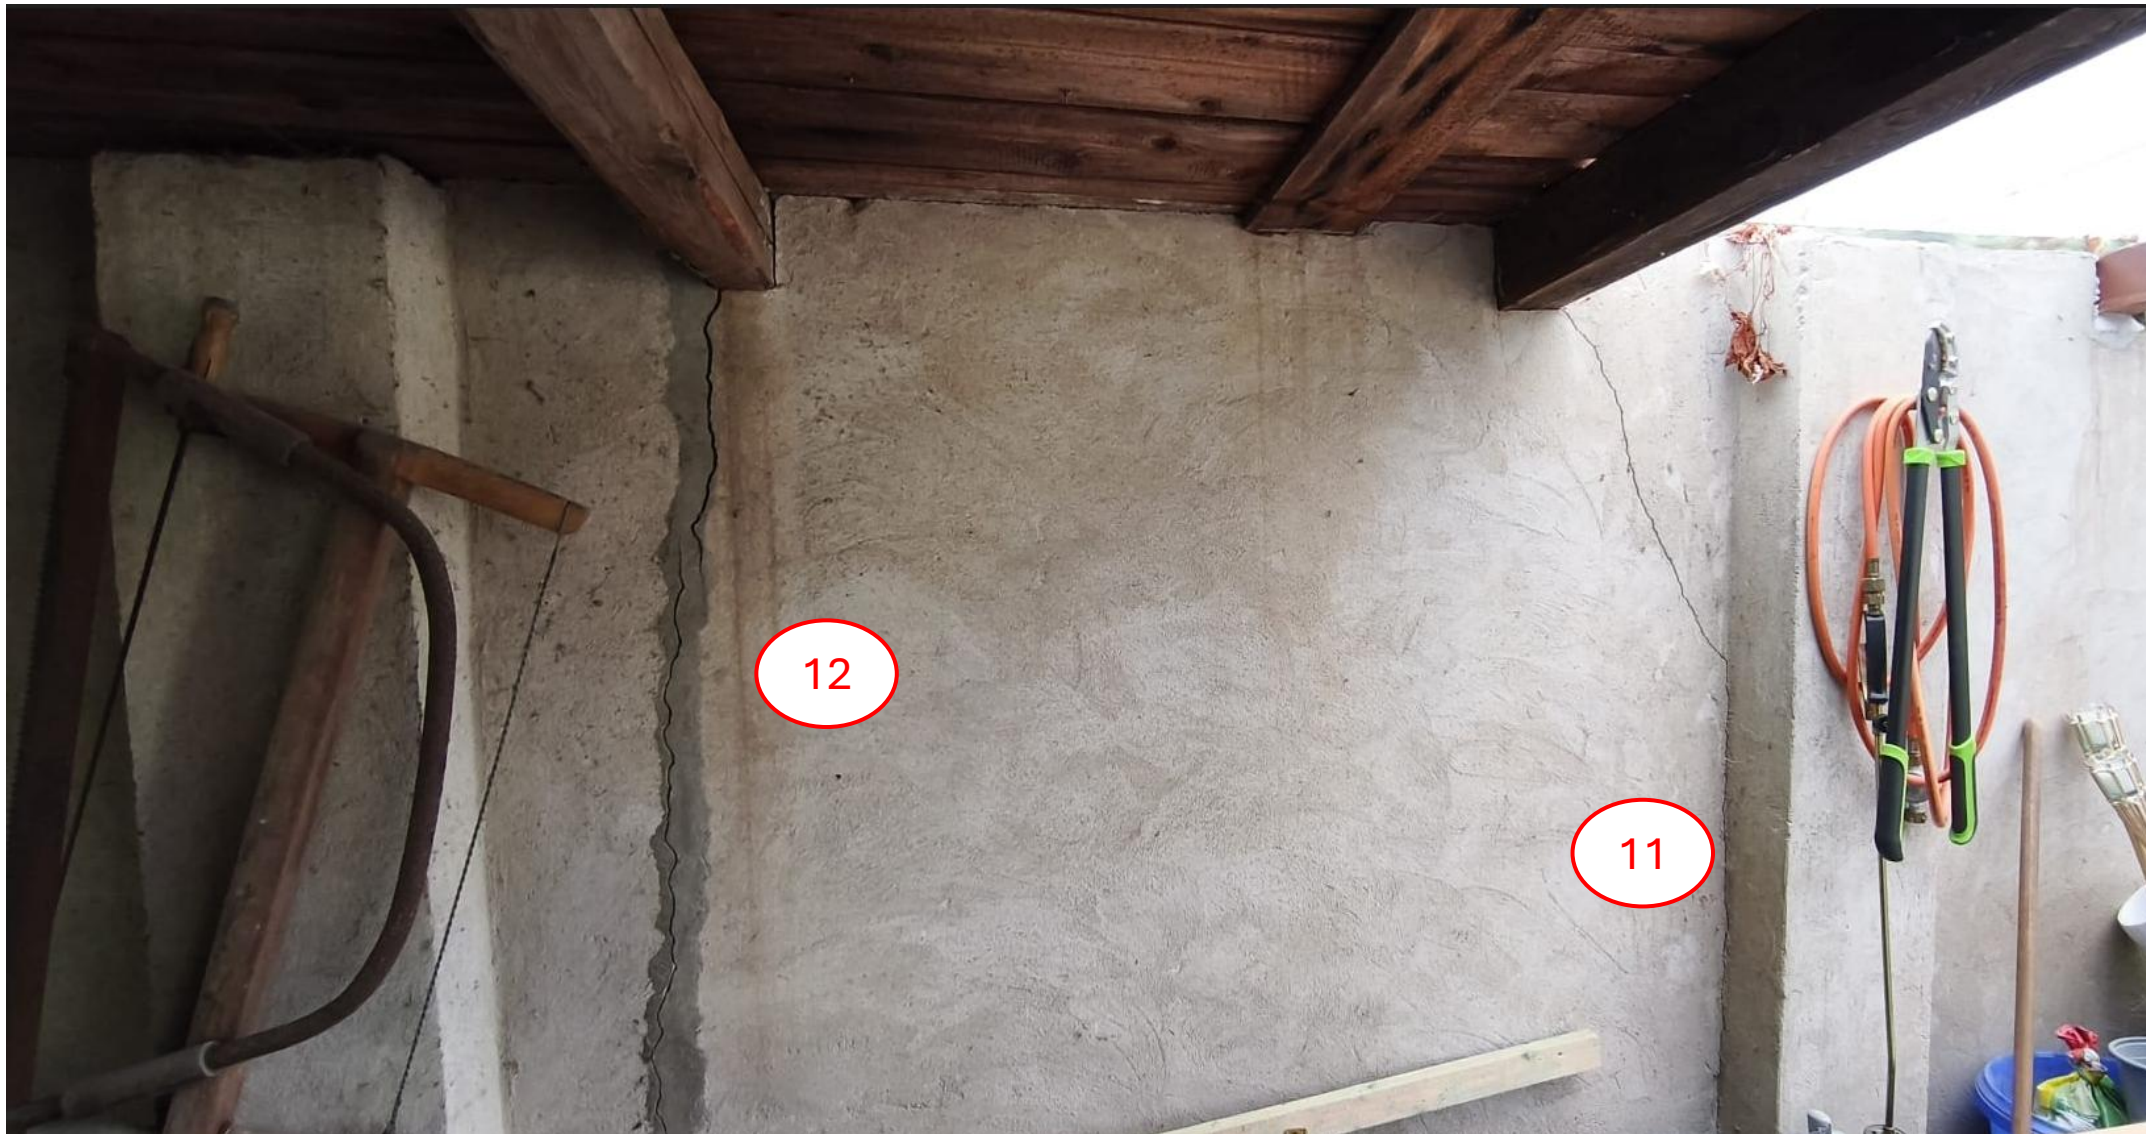
12

Ansicht von innen
