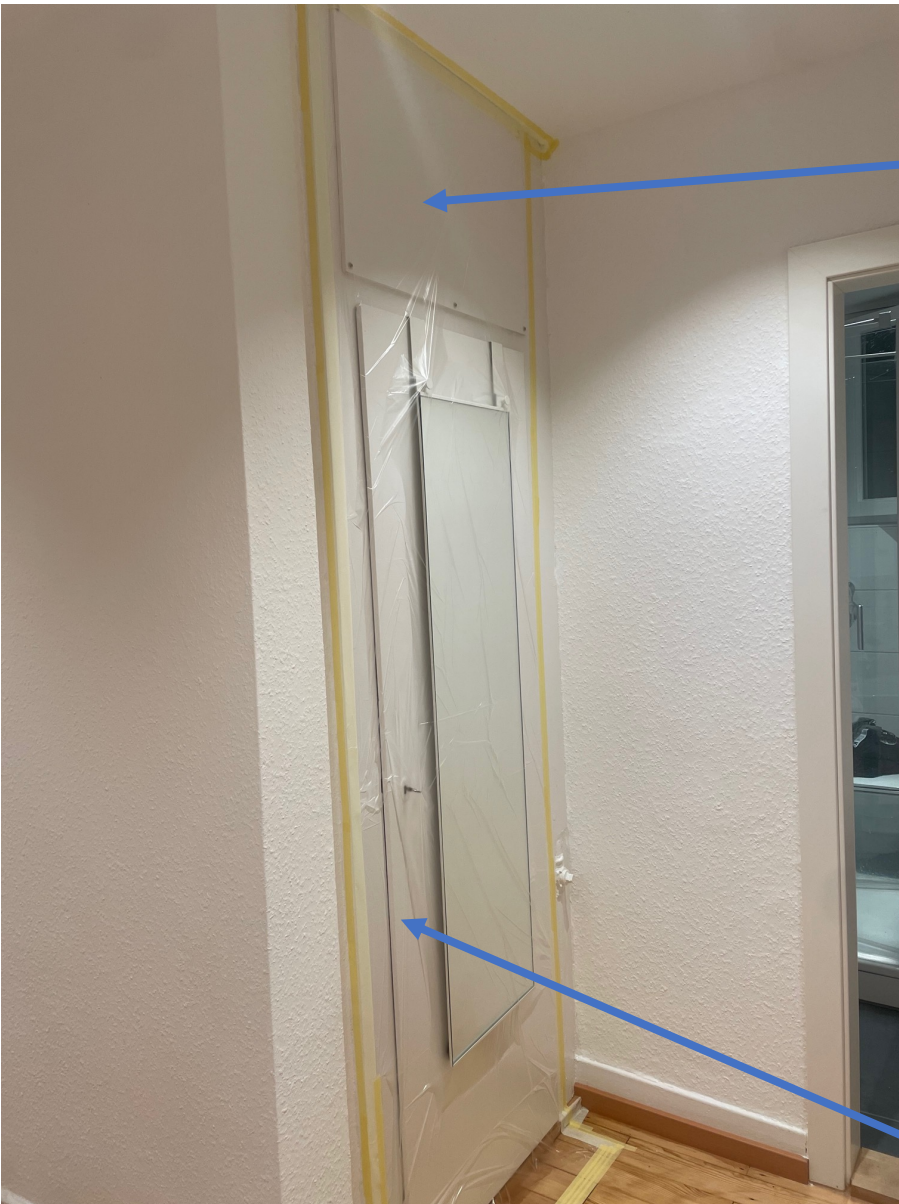
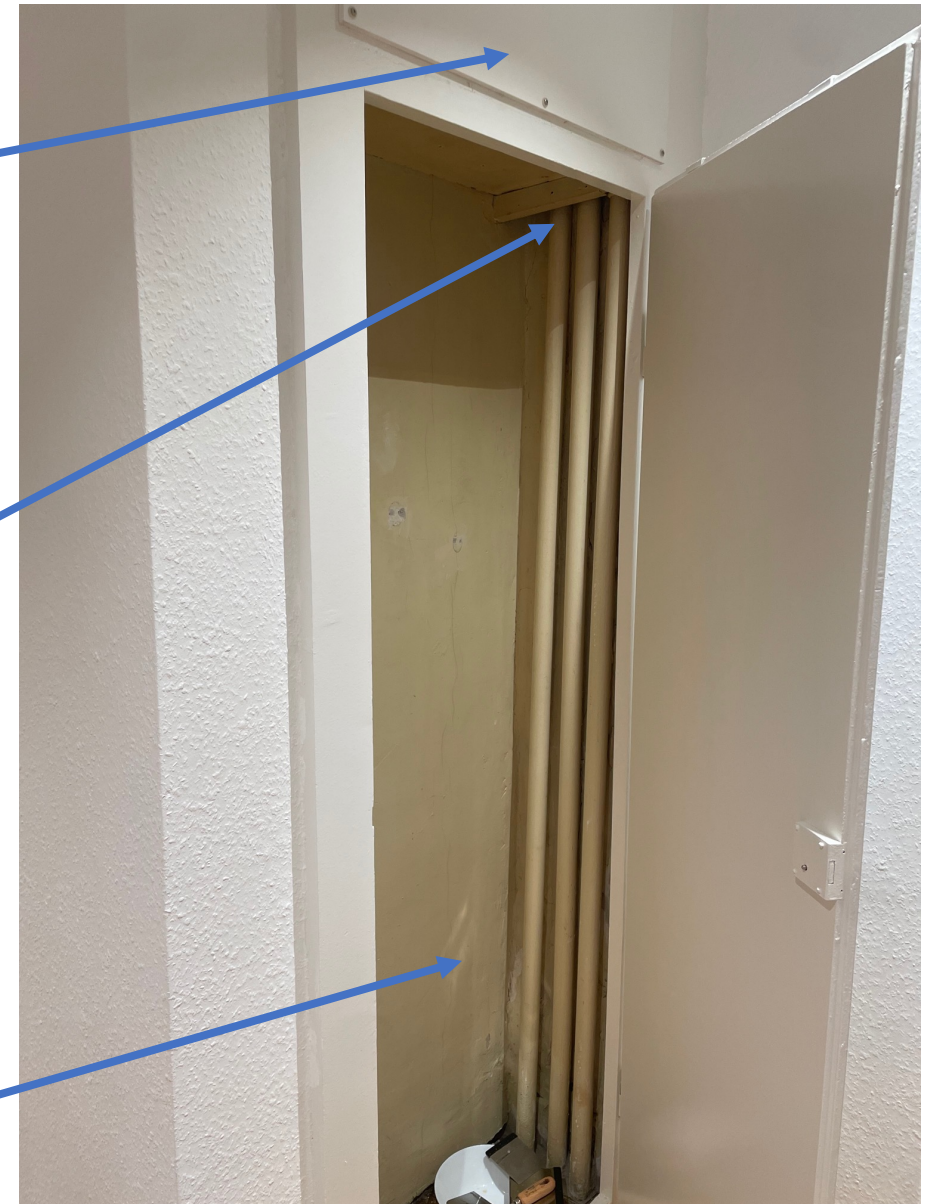
Schacht über Besenkammer

Durchgang im Bereich  
der Rohre, Asbest  
wahrscheinlich nach  
unten in Besenkammer  
gefallen, Besenkammer  
wurde vor  
Bekanntwerden mit  
Haushaltssauger  
ausgesaugt.

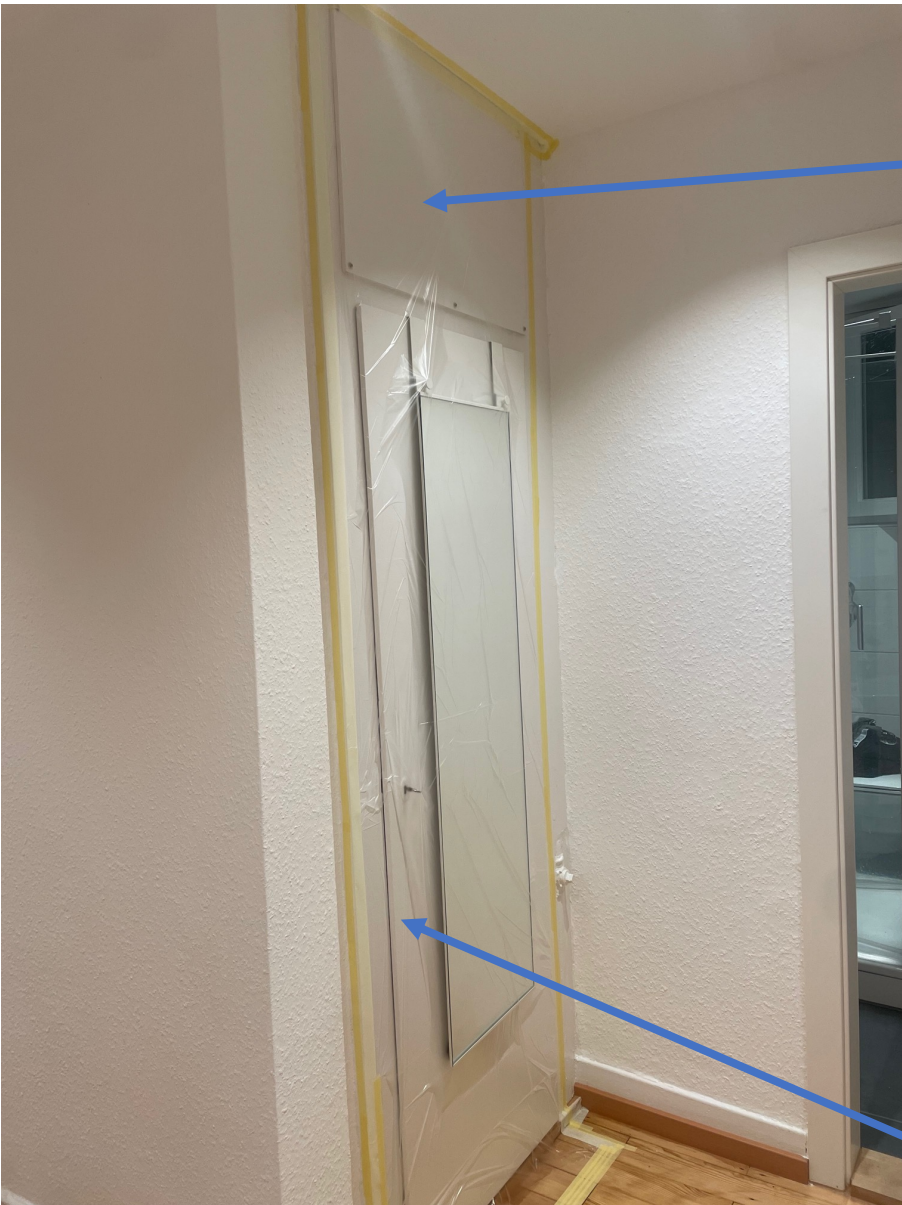
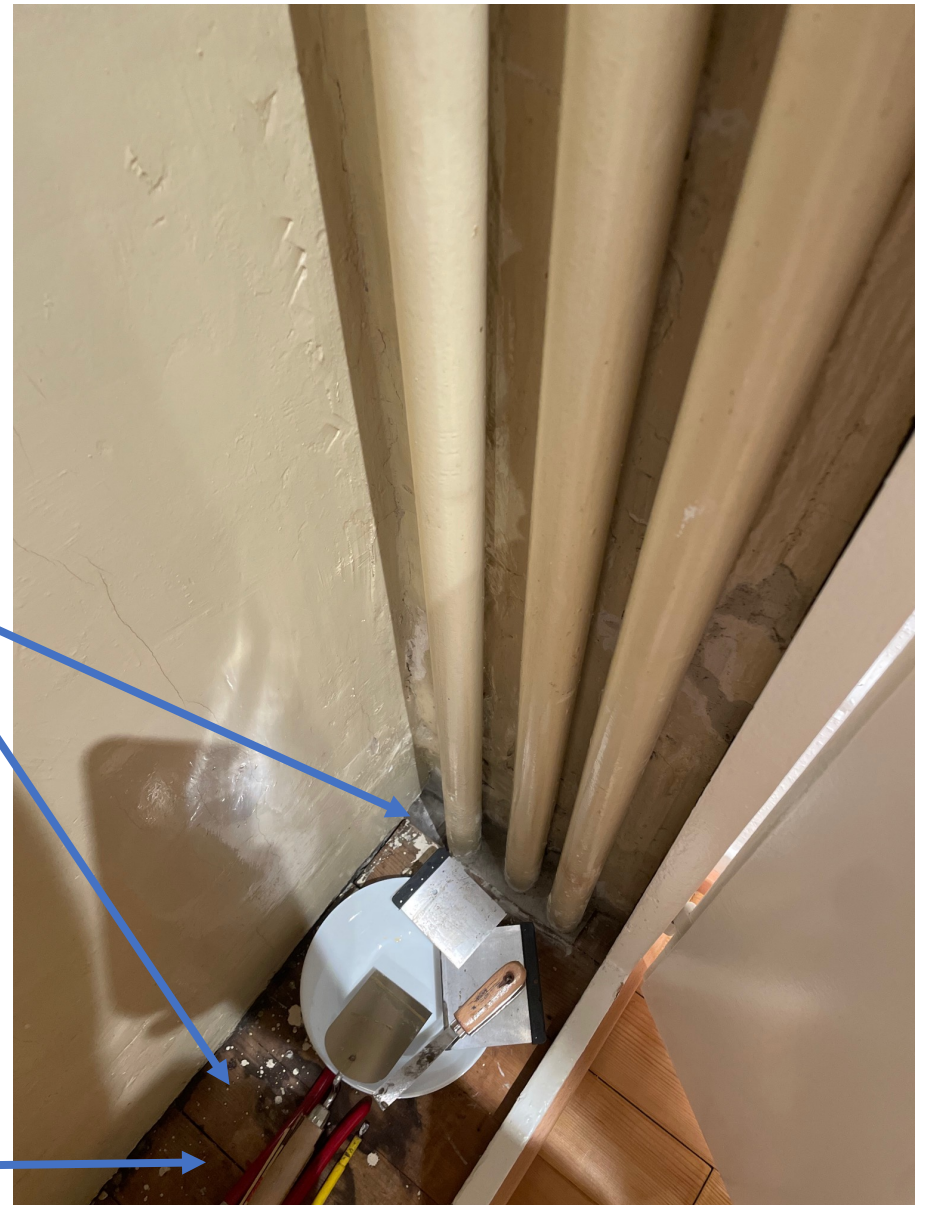
Schacht über Besenkammer

Besenkammer  
nach unten nicht  
abgeschlossen,  
sondern  
Holzdielenboden  
mit Spalten und  
Unterkonstruktion

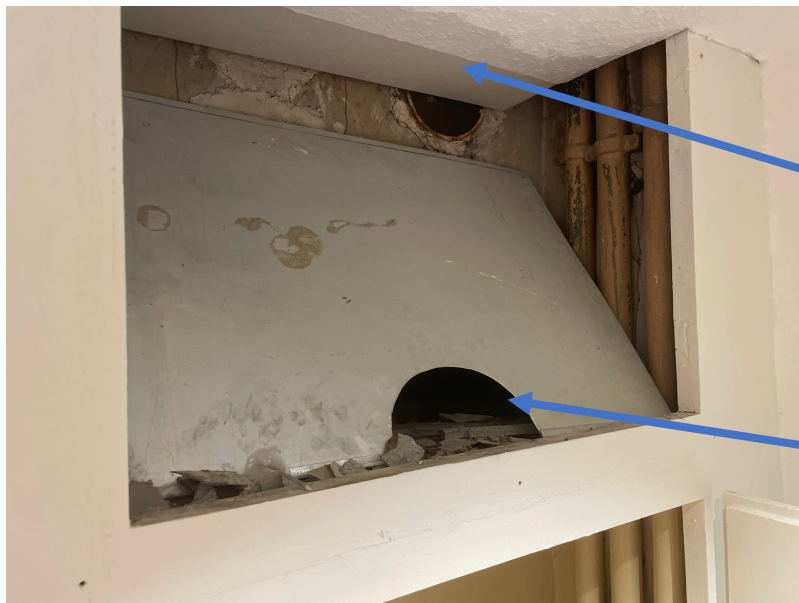
Neue Decke bei Wohnungssanierung eingebaut, ggfs. Reste der Asbestplatte noch darüber vorhanden (wenn Platte damals nicht vollständig abgeschlagen wurde, sondern nur soweit, dass Decke hinpasst). Ggfs. Staub über Flurdecke verteilt, da neu angebrachte Holzplatte (zum Verschließen des Schachtes von außen) bereits ebenfalls von innen verstaubt --> Luftzug vorhanden

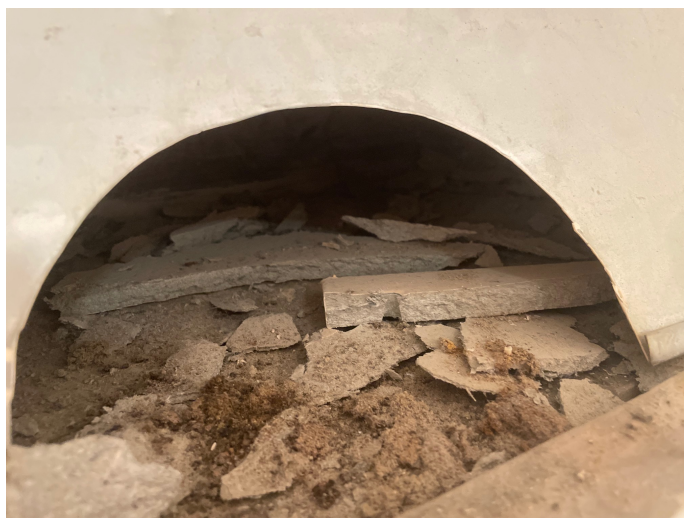
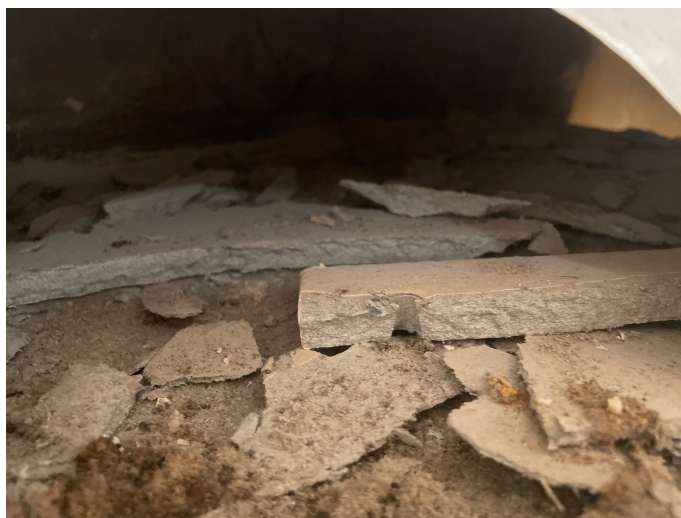
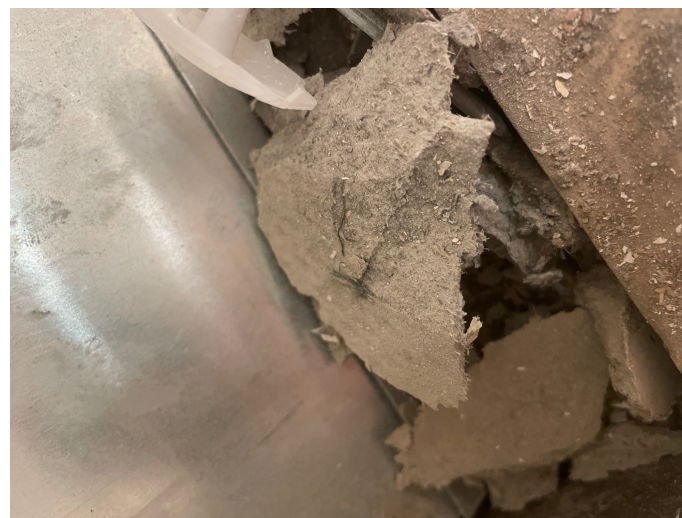
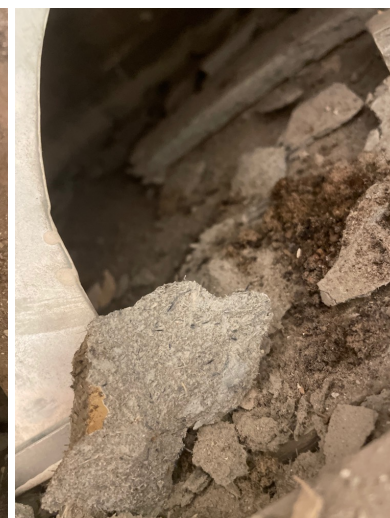
Schacht über Besenkammer

Bruchstücke von Asbestzementplatten im oberen Teil (Schacht über Besenkammer), zusätzlich Fasern der Bruchstücke im Staub sichtbar. Bruchstücke wahrscheinlich im Bereich der Gasrohre nach unten in die Besenkammer gefallen und aufgesaugt. Materialanalyse positiv auf Chrysotil und Krokydolith (lt. Labor jeweils 5-20 Massenprozent).
