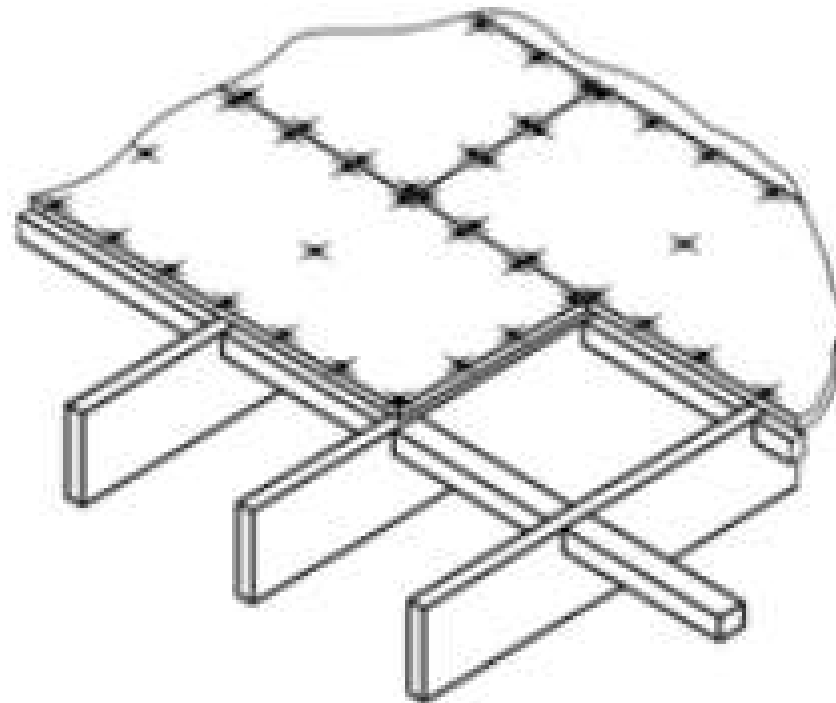
**Bild 19 — Parallel besäumte tragende Dachschalung, quer zu den Balken verlegt und durch Stützleisten abgestützt**
