Zuglufterscheinungen Gartenwohnung

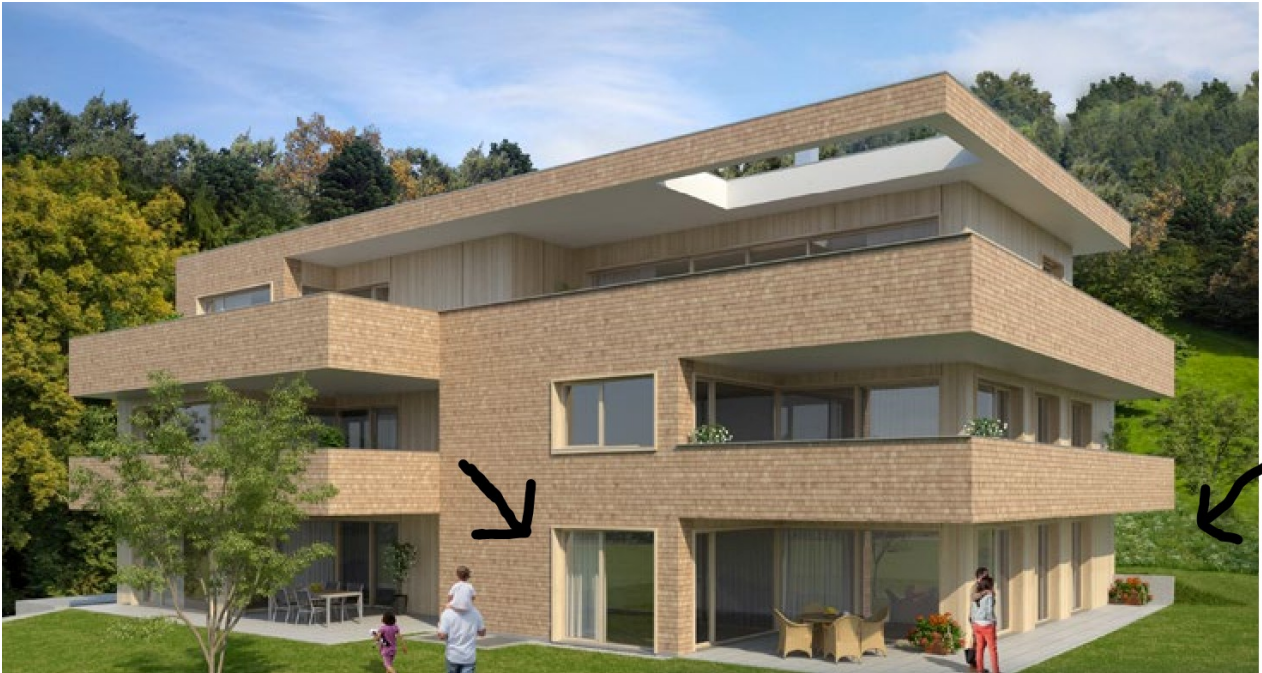
Nach dem Bezug der Wohnung wurden von den Eigentümern Zugluft im Bereich der Fensterbereiche wahrgenommen. (siehe rote Markierungen in der Abbildung)

Die Zugluft zeigt sich an kalten Tagen, bei Außentemperaturen unter 10°C

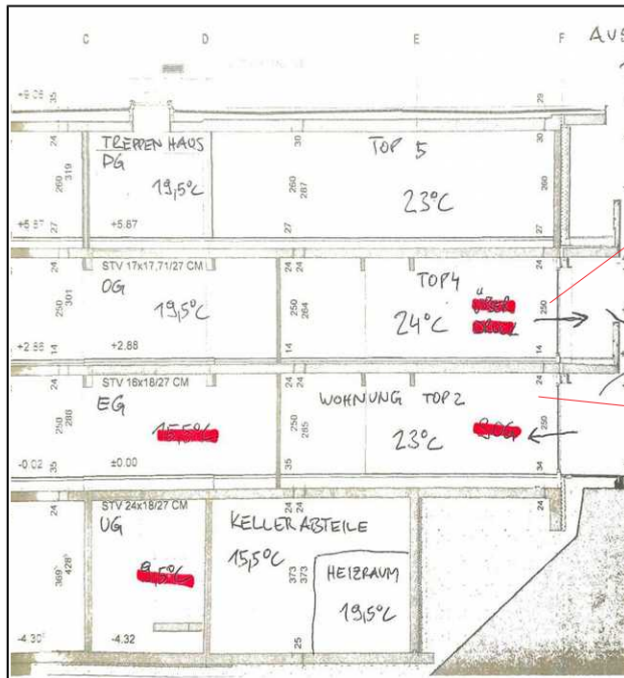
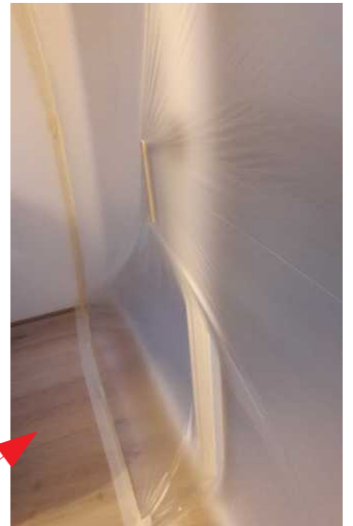
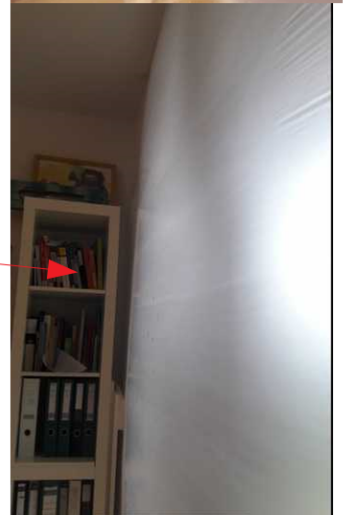
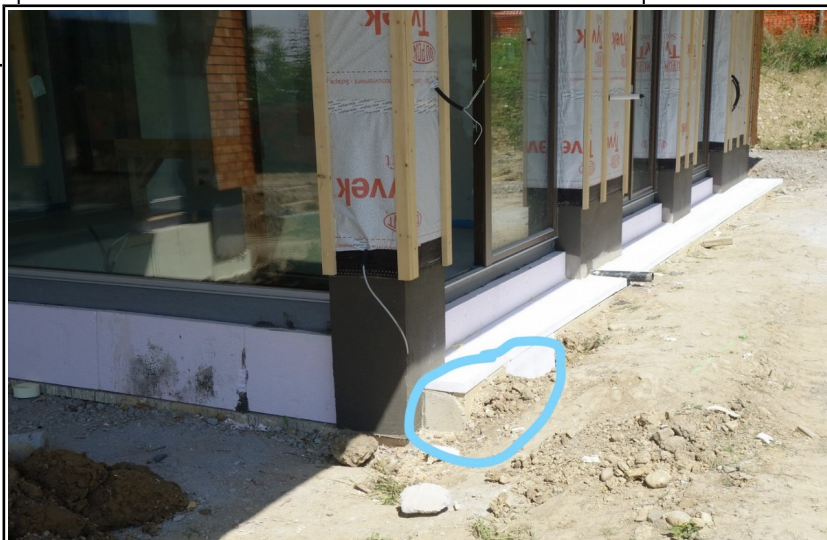
Versuchsweise wurde Folie jeweils um ein Fensterportal im EG und OG luftdicht geklebt. Die Außentemperatur betrug 1° Celsius. Die Temperaturen im Gebäude sind in der Grafik ablesbar.

Im EG Top2 wölbte sich die Folie prall nach innen, im OG Top4 wurde die Folie zum Fenster hin gedrückt.

Ein leichtes Druckgefälle ist normal. (EG Unterdruck, oberster Stock Überdruck)

Offenbar herrschen erhebliche Druckunterschiede zwischen den Stockwerken.

Möglicherweise ist dies eine Folge der großen Temperaturunterschiede im Stiegenhaus.

Im EG strömt kalte Luft ins Gebäude, im OG strömt warme Luft ins freie.
