Konstruktion

Hängepartie Dachüberstand

Nach dem Bau seines Einfamilienhauses wunderte sich der Eigentümer über die beiden herabhängenden Dachüberstände an den Giebelseiten. Die Ursache war schnell klar: Der Zimmerei- und Dachdeckerbetrieb hatte die statische Tragfähigkeit seiner Dachlatten überschätzt. Ein Sachverständiger löste das Problem.

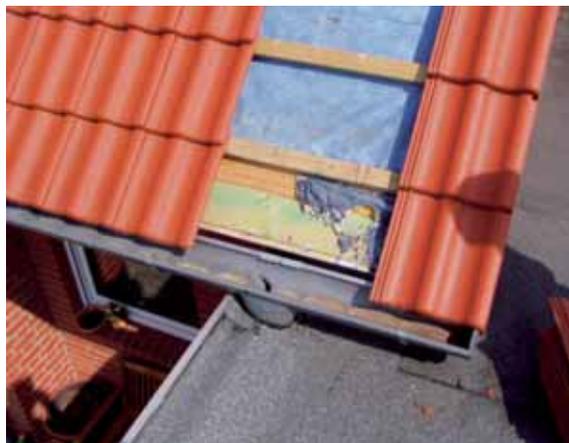
- Das Gebäude war als Holzrahmenbau mit Klinkerschale errichtet worden. Zwischen den Holzaußenwänden und der Klinkerschale waren eine zusätzliche Dämmung und eine Luftschicht angeordnet

- Der letzte Sparren vor den Giebelwänden lag etwa 15 cm vor der Innenseite der Holzgiebelwand entfernt. Daraus ergab sich ein Überstand der Konstruktion vom letzten tragenden Bauteil von über 1 m, obwohl der von außen sichtbare Überstand lediglich ca. 45 cm ausmachte
- Mit den 40/60-mm-Dachlatten können Dachüberstände solcher Größenordnung nicht ohne weitere Maßnahmen ausgeführt werden. Erfahrungsgemäß lassen sich mit Dachlatten dieser Dimension Dachüberstände von maximal 40 cm ausbilden. Bei größeren Überständen müssen zusätzliche Maßnahmen ergriffen werden. Diese waren jedoch bei dem zu begutachtenden Objekt nicht mit ausgeführt worden. So kam es zu dem Durchhang der Dachüberstände

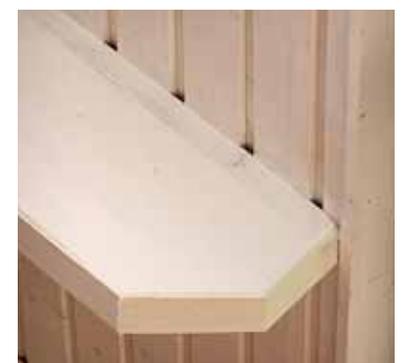
Nachträglich eingebauter Holzkeil auf dem Sparren und unter der Sichtschalung

Der erste Versuch, die Arbeiten nachzubessern, war fruchtlos. So versuchte der Betrieb, mittels Wagenheber und Kellerstützen, die abgesackten Sparren anzuheben. Als zweiten Versuch trieben die Handwerker Holzkeile zwischen Sparren und Sichtschalung ein, um den Dachüberstand optisch anzuheben (siehe Bild rechts unten). Die Sichtschalung, die bereits auf den Sparren angeordnet war, musste rückgebaut und erneut oberhalb der Holzkeile befestigt werden. Trotz dieser Nachbesserung hingen die Dachüberstände weiterhin herunter. Das Erschreckende für den Bauherren: Die Durchbiegung vergrößerte sich kontinuierlich.

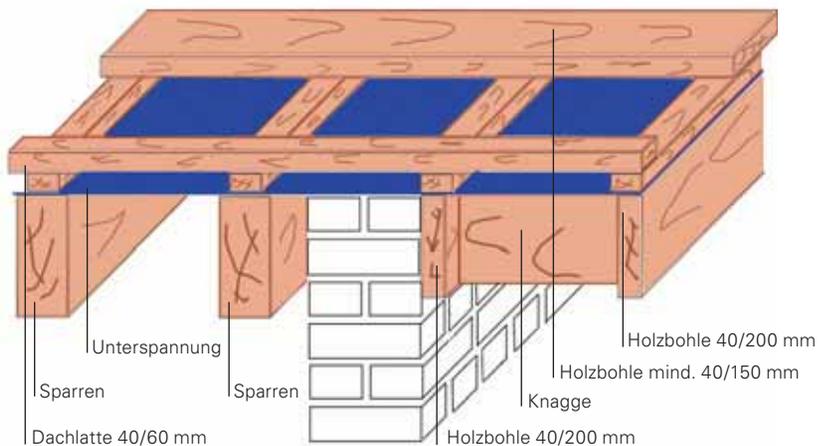
So hätte die Konstruktion mit einem Ortgangkasten aussehen können

Es bietet sich eine Konstruktion als selbsttragender Kasten an. Dabei werden zwei senkrecht stehende Bohlen mit einer Breite von rund 200 mm, parallel zur Außenwand, befestigt (siehe Skizze). Verbunden werden sie mittels gleich großer Knaaggen. Deren Länge legt den zu erreichenden Überstand fest.

Damit der Kasten nicht nach unten abknickt, müssen senkrecht zu den parallelen Bohlen, in Dachlattungsebene, ebenfalls Holzbohlen mit einer Mindestdicke von 40 mm und einer Mindestbreite von 150 mm befestigt werden. Die Bohlenlänge muss so bemessen sein, dass sie mindestens bis auf den zweiten (vorletzten) Sparren vor

der hölzernen Giebelwand reicht und dort ebenfalls wie auf dem ersten (letzten) Sparren befestigt werden kann. Eine der beiden stehenden, parallel zur Außenwand verlaufenden, Holzbohlen liegt am Mauerwerk an. Sie leitet die Lasten, die durch den Überstand entstehen, an das Mauerwerk ab.

Durch die Knaaggen wird ein Abkippen des Überstands verhindert, da sie als statisches Dreieck fungieren. Die auf den Sparren befestigten Bohlen übernehmen die senkrechte Lastabtragung. Die Befestigung über zwei Sparren ist notwendig, damit keine Gelenkwirkung auf dem ersten Sparren entsteht und der Überstand nach unten kippt. Der Nachteil dieser Variante ist die größere Dicke des Ortgangbereichs – ein optischer Mangel.

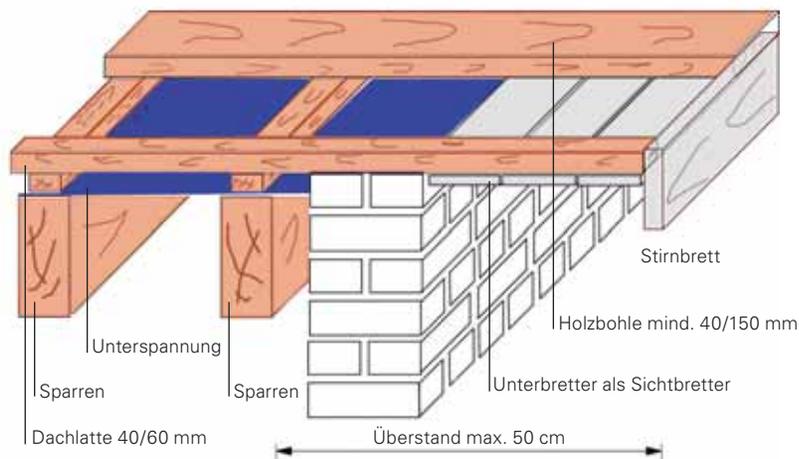
Diese schmalere wirkende Konstruktion kam nachträglich zur Ausführung

In dem vorliegenden Fall wünschte der Bauherr eine möglichst filigrane Ansicht. Somit kam die Kastenlösung nicht zum Einsatz. Es wurde notwendig, dass die gesamten Ortgangbereiche bis zu dem jeweils zweiten (vorletzten) Sparren aufgedeckt wurden.

Zwischen jede Dachlatte, die als Traglattung der Eindeckung mit Betondachsteinen dient, wurde eine Holzbohle 40/200 mm angeordnet und nach außen ausgerichtet. Das heißt, die Holzbohlen übernehmen die tragende Funktion.

Aus optischen Gründen wurde ein weiß lackiertes Holzbrett hinter den senkrechten Schenkel der Giebelsteine angeordnet und an den Holzbohlen und den Dachlatten befestigt. Als Untersicht erstellten die Handwerker erneut eine weiße Sichtschalung (siehe Skizze S. 17).

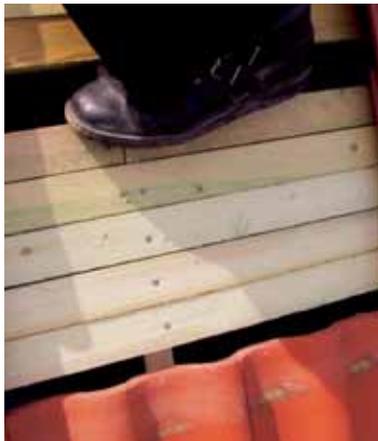
- Lediglich auf einer Überstandseite hatte der Betrieb versucht, mittels mehrerer nebeneinander gelegter Dachlatten Stabilität in die Konstruktion zu bringen. Die statische Wirkung der Dachlatten ist jedoch minimal bis nicht vorhanden. Die Dimensionen sind zu gering, um das Biegemoment vollständig aufzunehmen und abzuleiten

Nicht funktionsfähig: Nebeneinander liegende Dachlatten sollten Stabilität in die Konstruktion bringen

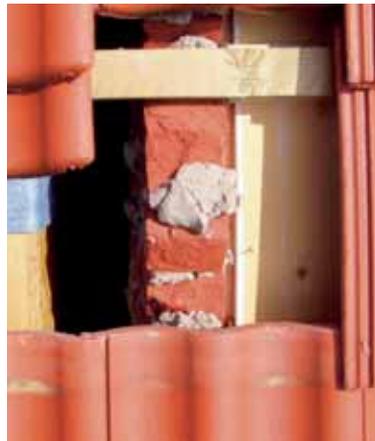
Blick auf Holzwand, Luftschicht und Klinkerschale: Die Unterdeckung wurde lediglich bis über die innere Holzwand geführt

Bei dem Gebäude war die Unterspannbahn zwar ausreichend

lang belassen worden, sodass sie hätte bis zur Außenkante geführt werden können. Dennoch wurde sie nur bis knapp vor die Holzaußenwand geführt und in den Raum zwischen Klinkerschale und Holzaußenwand gelegt.

Der Autor empfiehlt auch nach Rücksprache im Kollegenkreis, Unterspannungen oder Unterdeckungen grundsätzlich soweit wie möglich zu führen, mindestens jedoch bis zur Außenkante des Mauerwerks, des Wärmedämmverbundsystems oder der vorgehängten Fassade, damit sie sich ausreichend vor eindringendem Niederschlagswasser schützen lässt.
