Der Streitpunkt: Lochschäden an Doppelsteg-Lichtplatten

Hagel oder nicht?

Serie Sachverständige: Bei einer Werkhalle war ein 120 m langes Lichtband durch Tausende Löcher perforiert. Der Eigentümer war der Meinung, dass es sich um einen Hagelschaden handeln könne. Etliche Gutachten, Berechnungen und Prüfverfahren erbrachten schlussendlich ein anderes Ergebnis.
Walter Holzapfel

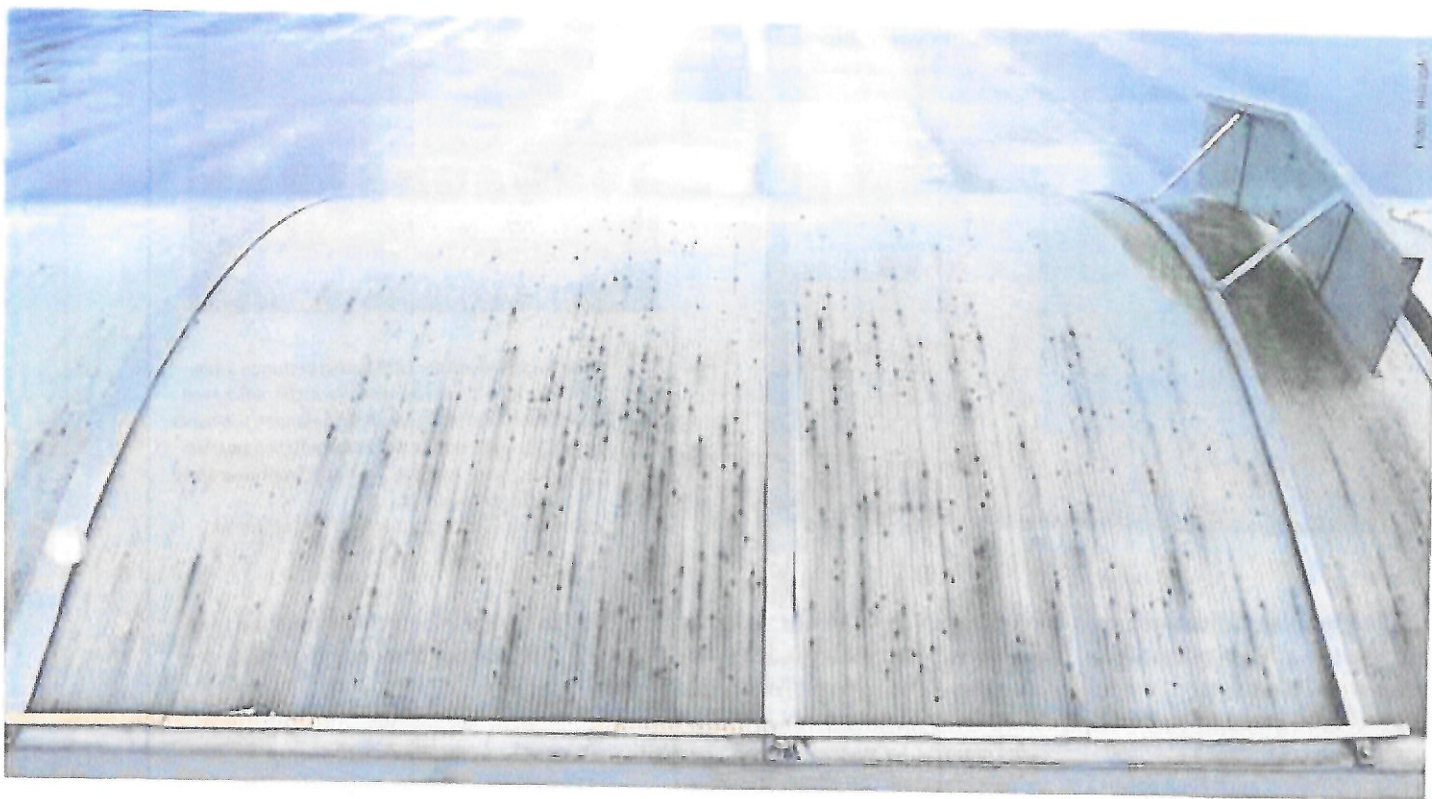
Die Stegabstände der Lichtplatten betragen 8 mm, die Steghöhe 10 mm bei einer Deckschichtdicke von 0,43 mm. Die ovalen Lochungen befanden sich nur in der Oberschale und immer exakt zwischen zwei Stegen, waren also maximal 7 mm breit. An keiner Stelle war ein Steg beschädigt. Das Foto links lässt das „Lochbild“ gut erkennen.

Der mit der Untersuchung der Schadensursache befasste Prüfenieur kam schlussendlich zu dem Urteil: „Die Schäden an den Doppelsteg-Lichtplatten sind durch Alterung verursacht, Hagelschlag als Ursache ist auszuschließen.“
