Selbstständige Beweissicherung und Dokumentation von Zugluft und Kälteerscheinungen bei Schüco Fenster- und Tür-Elementen

System / Aluminium Ausstattung der Schüco Fenster- und Türelemente: Herstellung: März 2017 Montage: März 2017	Fenstersystem: Schüco AWS 75 SI Aluminiumprofil <ul style="list-style-type: none"> • 3 Kammer Profilsystem thermisch getrennt • 2 Dichtungsebenen • 3-fach-Energiespar-Verglasung Ug 0,6 Patentierter Kälte - Stopp im Glasverbund Isolierglas mit hochdämmenden Randverbund keine Schwitzwasserbildung bei niedriger Außentemperaturen Türsystem: ADS 90 Modell 9470 P Türsystem: ADS 75 ausgestattet für KfW-Förderung RAL-Abdichtung, gesetzl. vorgeschrieben nach ENEC Abdichtung der Anschlussfugen zum Mauerwerk nach neuesten Stand der Technik laut gesetzlichen Richtlinien (RAL - Abdichtung)
Anzahl Fensterelemente Anzahl Haustüren Anzahl Nebeneingangstüren	30 Stck. (Angebots-Pos. 1 - 30) 1 Stck. (Angebots-Pos. 63) 6 Stck. (Angebots-Pos. 64 - 69)
Montagebetrieb und Auftragnehmer Profilverarbeitung Systemanbieter	Eibner und Regnath Süd GmbH Industriepark Erasbach B2 92334 Berching OLIVA GmbH Fenster und Türen Boschstraße 1 45770 Marl-Lenkerbeck Schüco International KG K

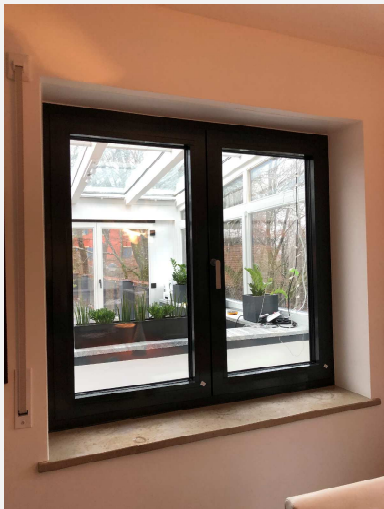
Name des Schüco Fenster- Türen- Elements:	EG - Fensterelement rechts zum Wintergarten
Position im Angebot:	1
Angezeigter Mangel:	Starker Luftzug und Kälteerscheinungen im Essbereich
Durchgeführte eigene Untersuchung:	Rauchtest, Wärmebild mit Max. -und Min. Temperatur
Auswirkungen und Folgen:	<ul style="list-style-type: none"> - Erhöhter Heizbedarf - Verlust der KfW-Förderung - Starker Luftzug und Kälteerscheinungen im Essbereich - Schäden am Bauwerk durch Wärmebrücken
Untersuchungsergebnisse:	Mittlere bis starke Rauchentwicklung im Innenbereich. Rauch zieht durch Schlitz im gesamten Fenster-Rahmen und - Flügelbereich.
Zusammenfassung Bild und Videomaterial:

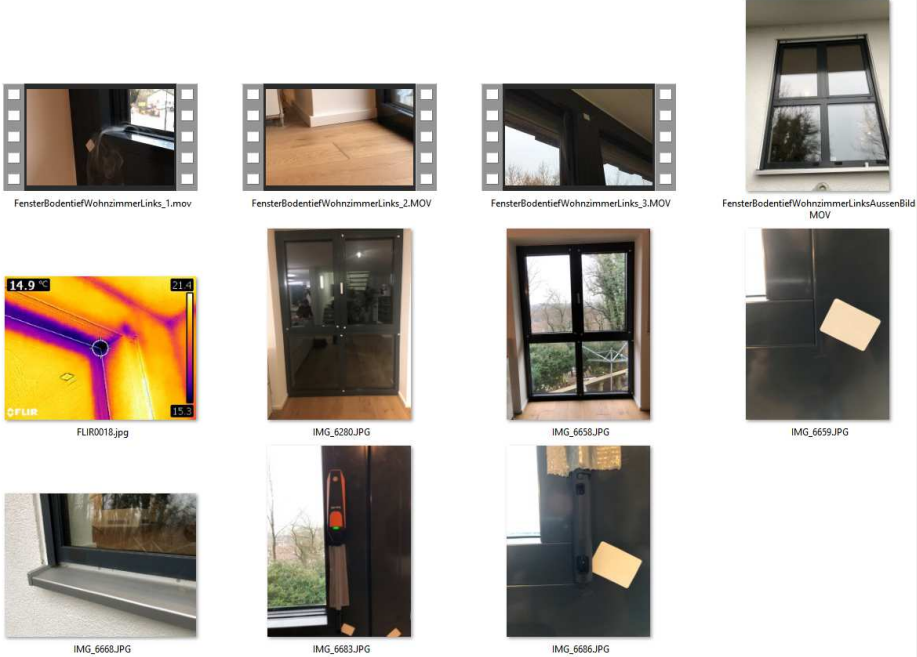
Name des Schüco Fenster-Türen-Elements:	EG - Fensterelement Wohnzimmer - bodentief links
Position im Angebot:	3
Angezeigter Mangel:	Starker Luftzug und Kälteerscheinungen im Fensterbereich und gesamten Wohnzimmer, kalter Fußboden vor dem Fenster
Durchgeführte eigene Untersuchung:	Rauchtest, Wärmebild mit Max. -und Min. Temperatur, Anemometer-Test
Auswirkungen und Folgen:	<ul style="list-style-type: none"> - Erhöhter Heizbedarf - Verlust der KfW-Förderung - Kalter Boden vor dem Fensterelement - Extreme Kälteerscheinungen im gesamten Wohnzimmerbereich - Schäden am Bauwerk durch Wärmebrücken
Untersuchungsergebnisse:	Schnelle und starke Rauchentwicklung im Innenbereich, Rauch zieht durch kleinere Schlitze im gesamten Fenster-Rahmen und -Flügelbereich. Starker Rauchdurchzug unterhalb des bodentiefen Fensters unter dem Holzparkett
Zusammenfassung Bild und Videomaterial:

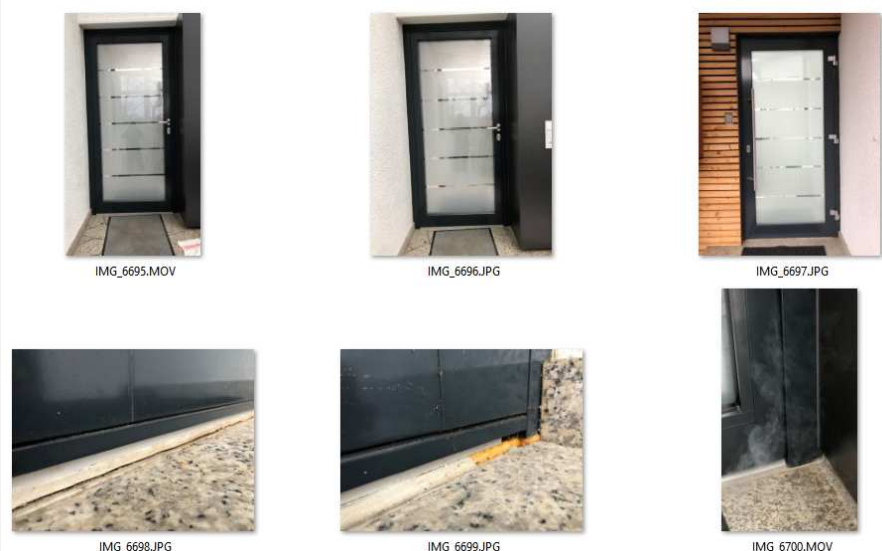
Name des Schüco Fenster-Türen-Elements:	EG Eingangstüre Wintergarten
Position im Angebot:	69
Angezeigter Mangel:	Starker Luftzug im Türbereich, kalter Fußboden unterhalb der Tür
Durchgeführte eigene Untersuchung:	Rauchtest
Auswirkungen und Folgen:	<ul style="list-style-type: none"> - Erhöhter Heizbedarf - Verlust der KfW-Förderung - Schäden am Bauwerk durch Wärmebrücken
Untersuchungsergebnisse:	Schnelle und starke Rauchentwicklung im Innenbereich, Rauch zieht im unteren Tür-Bereich durch
Zusammenfassung Bild und Videomaterial:
