# Versorgungsschacht Flachdachdurchtritt – Grober Aufbau und Problembild

**Problem:**  
Wasser im Inneren des  
Versorgungsschachtes

**Problem:**  
Wasserfleck im Bad am  
Versorgungsschacht (nur  
bei kalten Temperaturen  
~0 °C)  
tritt sporadisch auf.

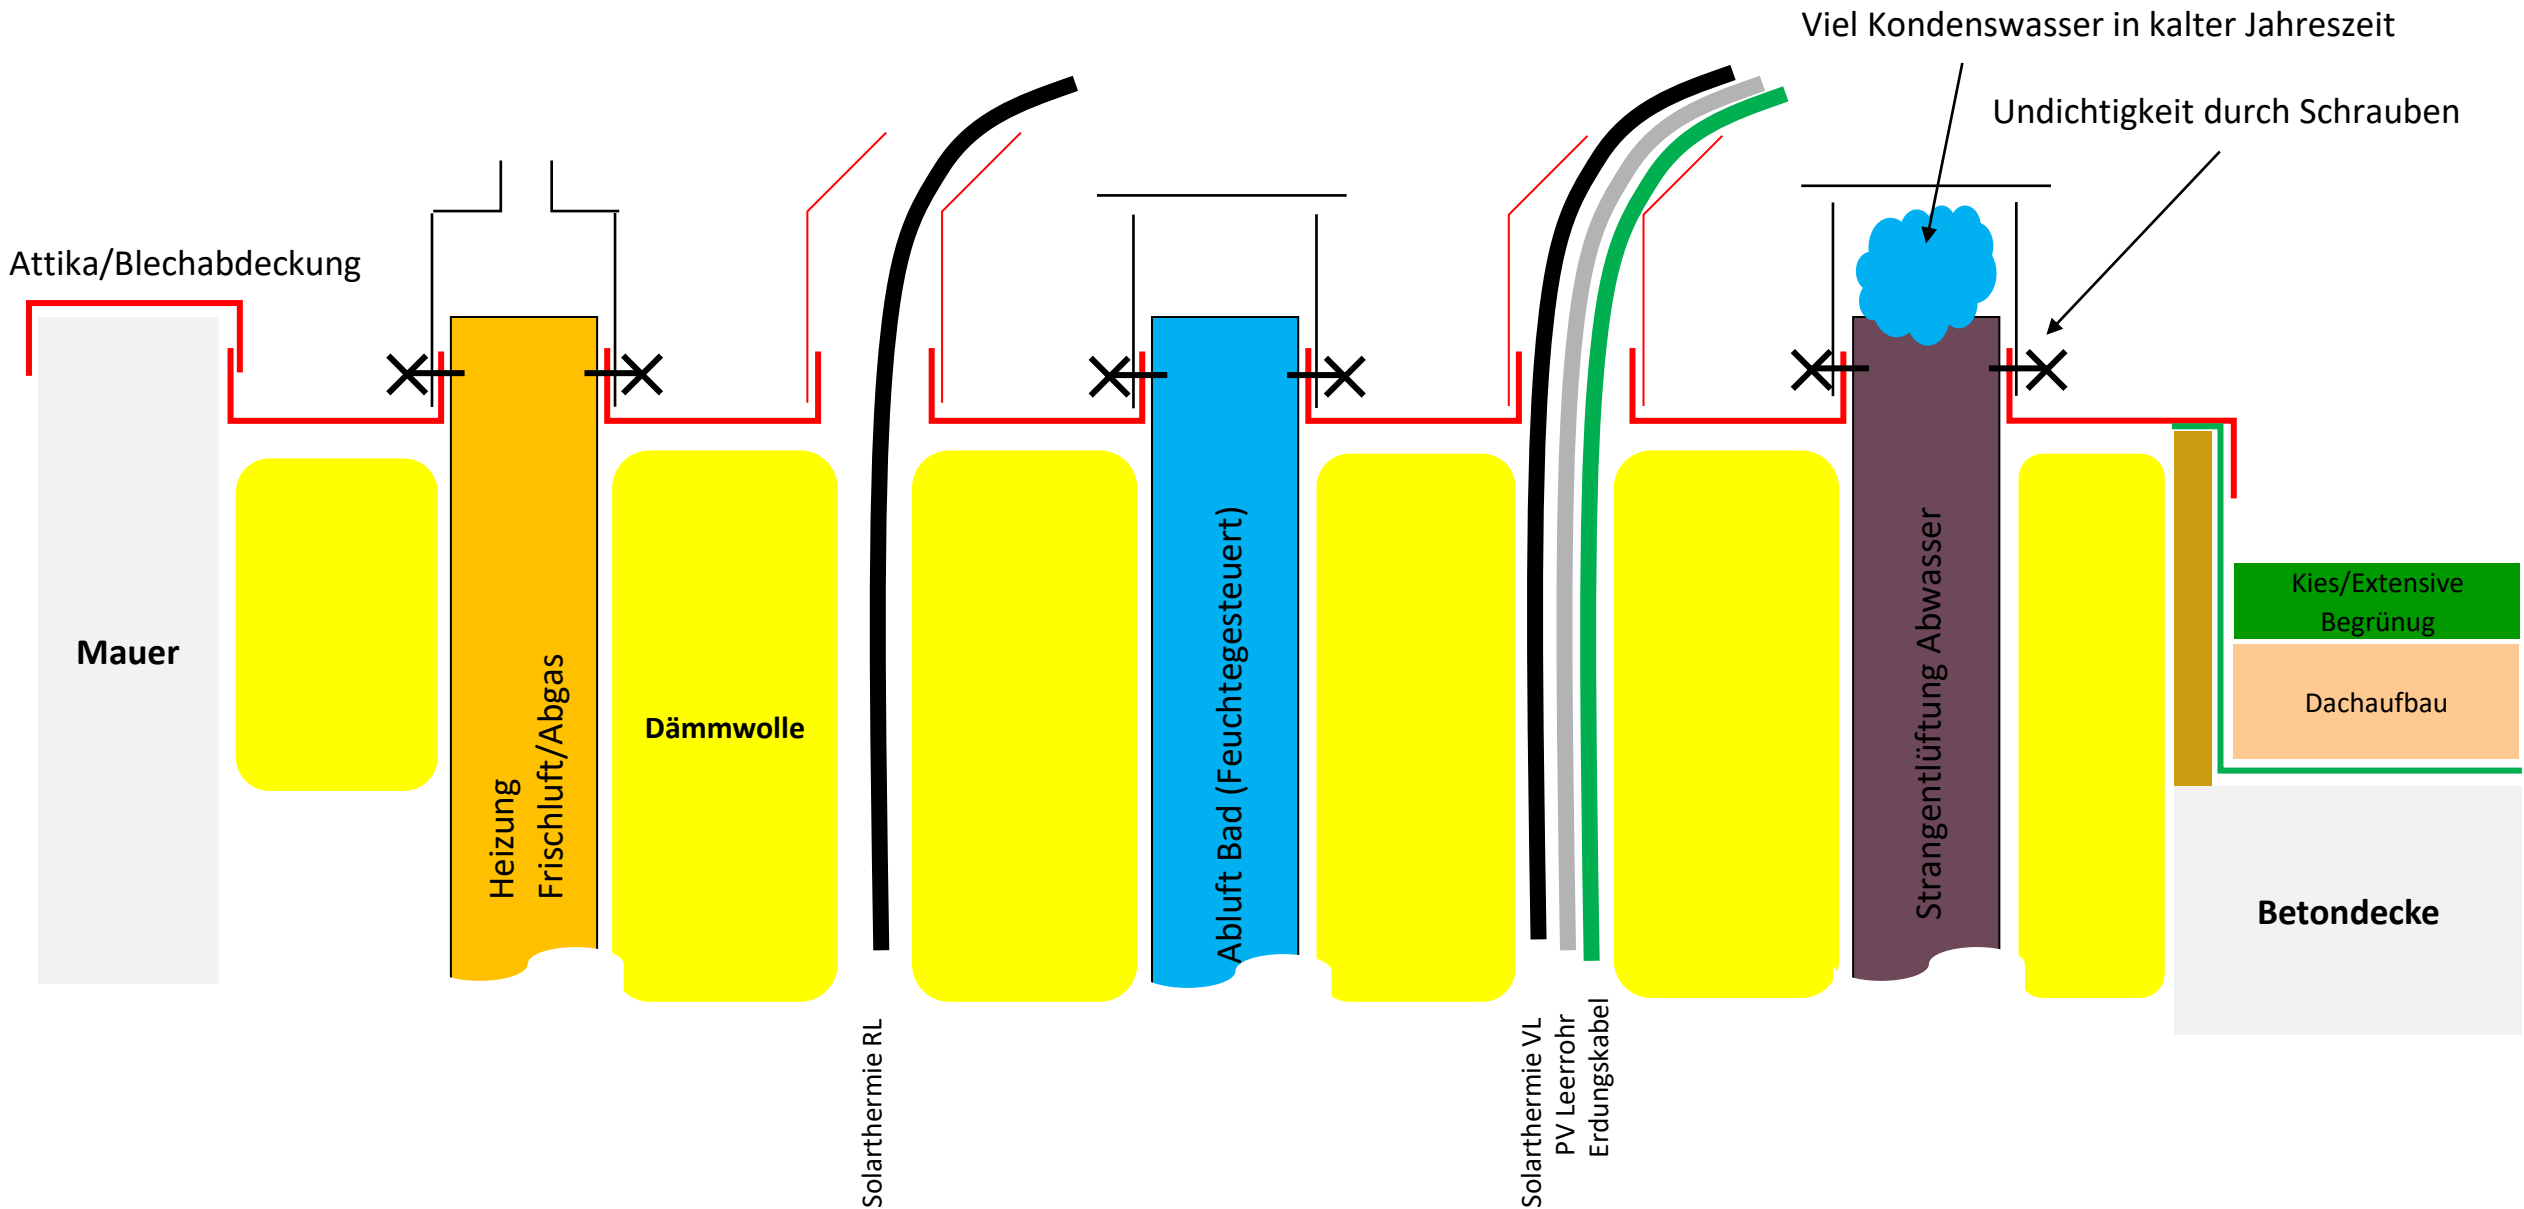
# Versorgungsschacht Flachdachdurchtritt – Grober schematischer Aufbau

Vermutung Undichtigkeit durch Befestigung mit Bohrschrauben (-> innen liegendes Rohr ist perforiert)
