Sind Aufschüsselungen eines neu verlegten Zementestrichs Mängel?

© H.-U. Walter, **WALTER | CONSULT** Sachverständigenbüro Fußbodentechnologie; o2-2003, Überarbeitete Fassung o9-2016

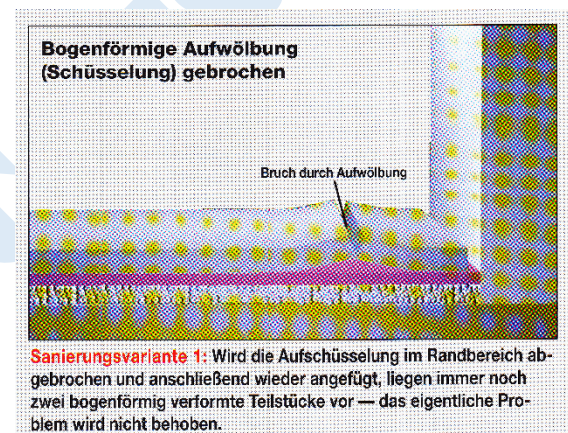
Grafik:SN-Verlag 2/2003 Fussbodentechnik

Bei keiner der vorstehend gelisteten Maßnahmen ist der physikalische Vorgang "Estrichtrocknung aufgehoben! Nachdem eine Verformung der Estrichplatte geometrisch eine Verkrümmung, also bogenförmig ist, wird der bogenförmige Zustand des Randbereichs der Estrichplatte weder durch brechen noch durch oberseitigen Materialabtrag verändert. Wird die Estrichplatte gebrochen, so entstehen zwei bogenförmig verformte Estrichplatten.

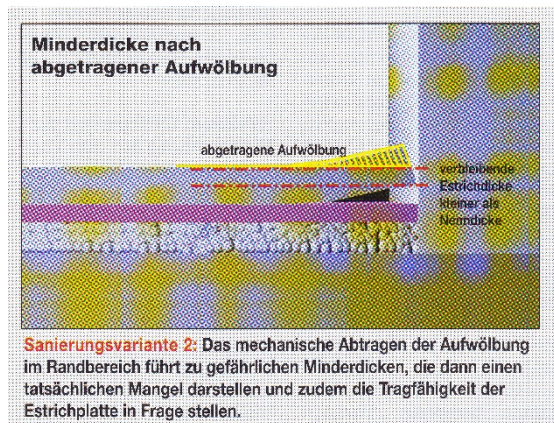
Grafik:SN-Verlag 2/2003 Fussbodentechnik

Wird die Oberfläche durch Materialabtrag "egalisiert" so wird vorsätzlich die Dicke der Estrichplatte im Randbereich minimiert. Dabei kommt es leicht zu Estrichminderdicken, die dann einen tatsächlichen Mangel darstellen. Hinzu kommt, daß die Estrichplatte im Randbereich in ihrer Tragfähigkeit beeinträchtigt wird, dem Bereich in dem sie aus statischen Gründen höheren Belastungen (z.B. durch Möbel / Bücherschränke) ausgesetzt ist.

Ist das Schwinden des konventionell hergestellten Zementestrichs, wobei sich dadurch die unterseitige Länge der Estrichplatte verkürzt und sich nahezu die gleiche Länge der Platte wie an der Oberseite einstellt, nach ca. 2-3 Jahren vollständig abgeschlossen, haben sich Randbereiche abgesenkt. Dann ist die Fläche tatsächlich mangelhaft.

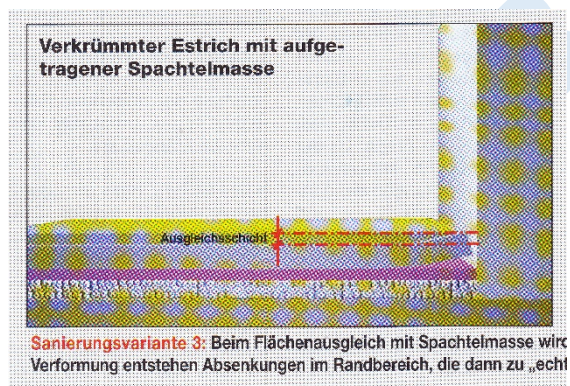
Grafik:SN-Verlag 2/2003 Fussbodentechnik

Werden Nivelliermassen aufgetragen und schwindet die Estrichplatte wie vorstehend beschrieben, so senken sich ebenfalls die Randbereiche ab. Das Höhenniveau in Flächenmitte bleibt erhalten.

Die Fläche ist dann ebenfalls wegen Überschreitung der zulässigen Ebenheitstoleranz als mangelhaft einzustufen.

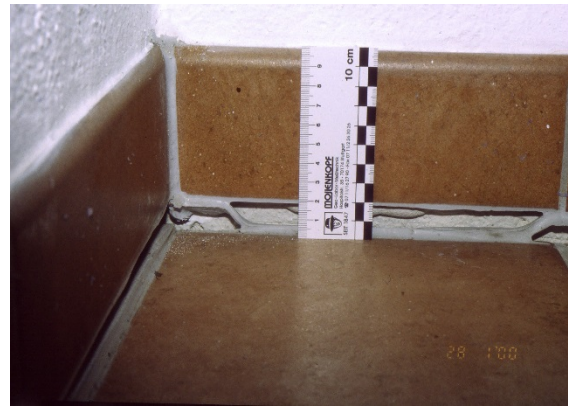
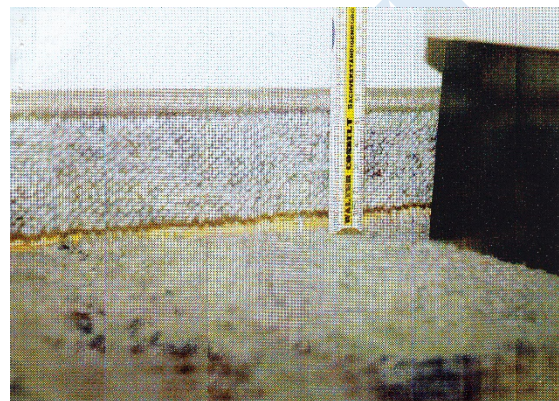
In allen Fällen kommt es — bei keramischen Belägen zu Abriß der Randfugen, bei textilen Belägen- zu Spaltenbildung zwischen Bodenbelag und Sockeln.

Diese Mängel können dann allerdings nicht mehr mit dem Begriff einer 'Wartungsfuge' behandelt werden.
